| Generaleftersyn - Generaleftersynsrapport | | | | | | | | | | 2023.08.28 14:07 | | | | 1 | | | | | | | | | | | | | | | | | | | |
| 0000416-0-006.70 UF af K-vandløb 20, Nørremølle Å | | | | | | | | | | Km/m 39/0046 | | | | Reg. nr. | | 4916 | | | | | | | | | | | | | | | | | |

| Generaleftersyn | | | | | | | | | | | | |
| Eftersynsdato | | 2023.08.10 | | | Vejr | | | Tørt | | | | |

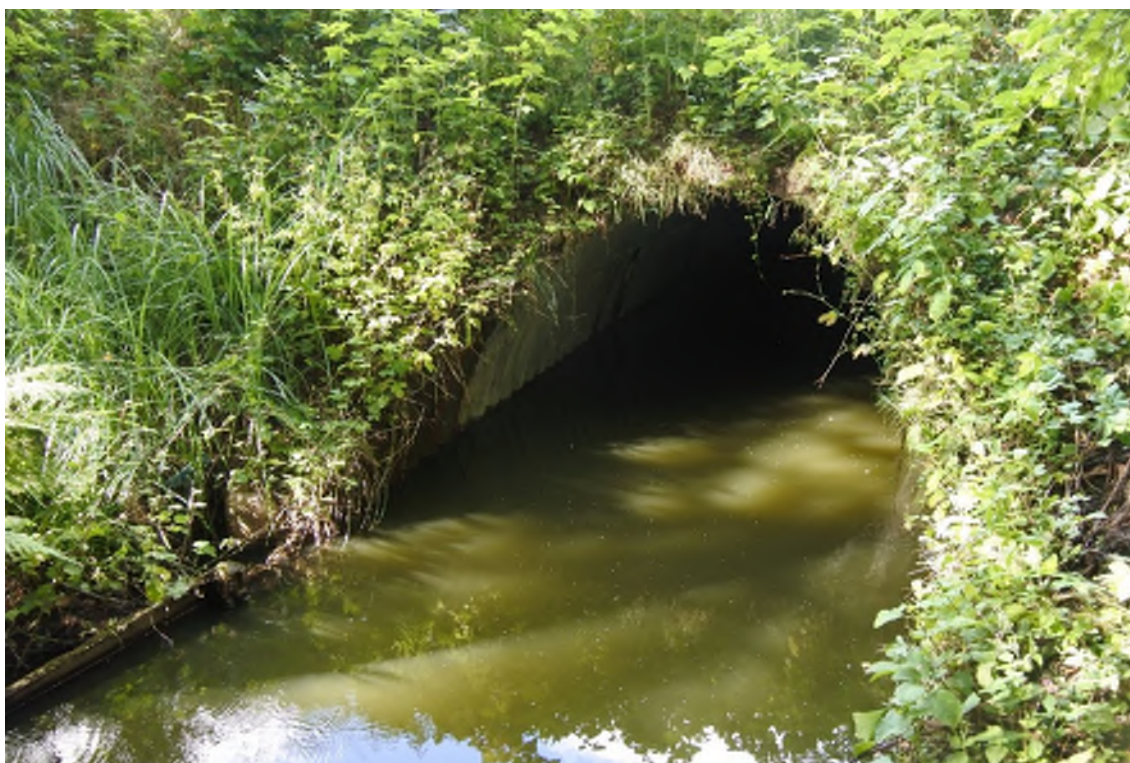
| Motiv | | Facade Syd |

| Element | 1 | Hele bygværket |
| Tilstand | 3 | / - |

| Reparationsarbejder | Z: | Udskifte rør |

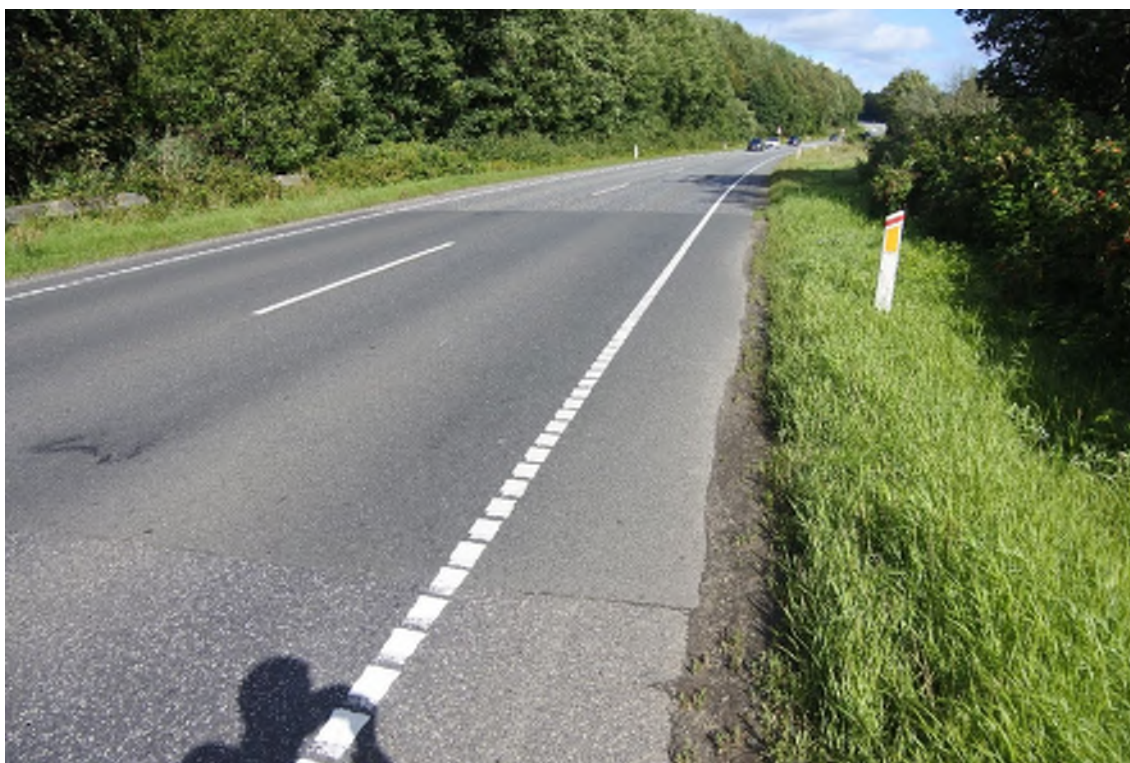
| Motiv | Overbygning fra Vest mod Øst | |

| Element | 1 | Hele bygværket |
| Tilstand | 3 | / - |

| Reparationsarbejder | Z: Udskifte rør | |

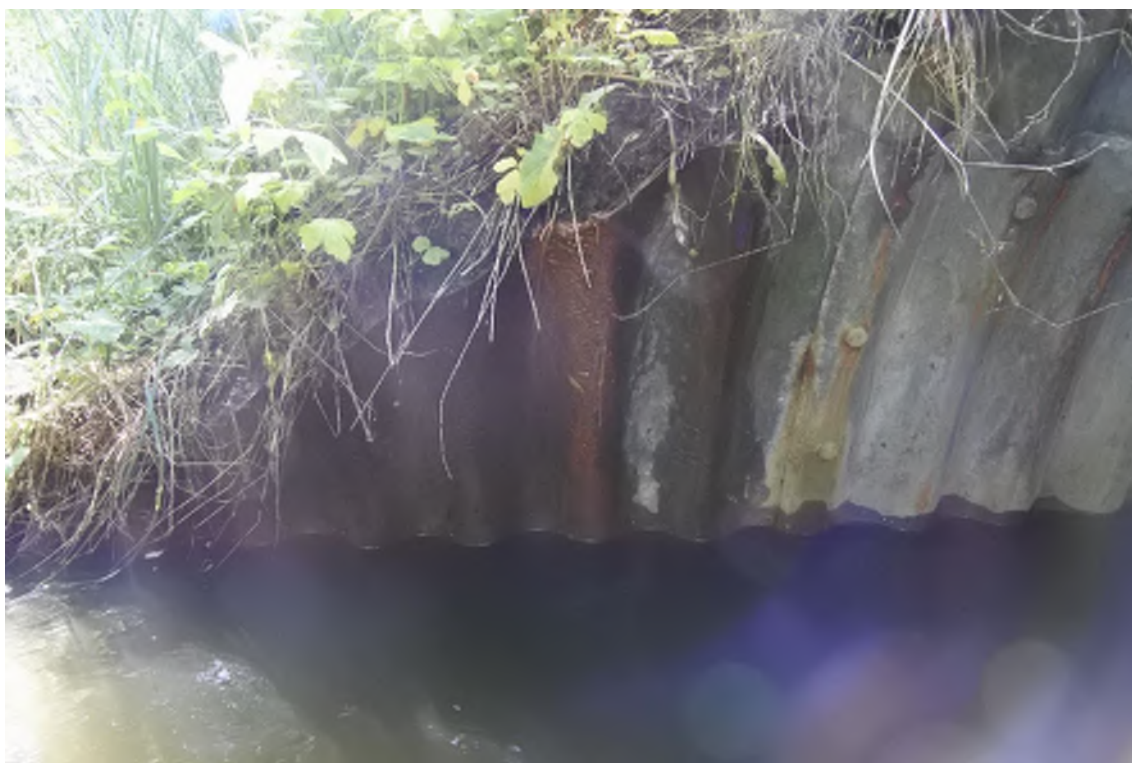
| Element | 4 | Endeunderstøtninger |
| Tilstand | 3 | / + |
| Skadebeskrivelse | Svær korrosion og gennemtæring flere steder<br>Mange gennemsivninger | |

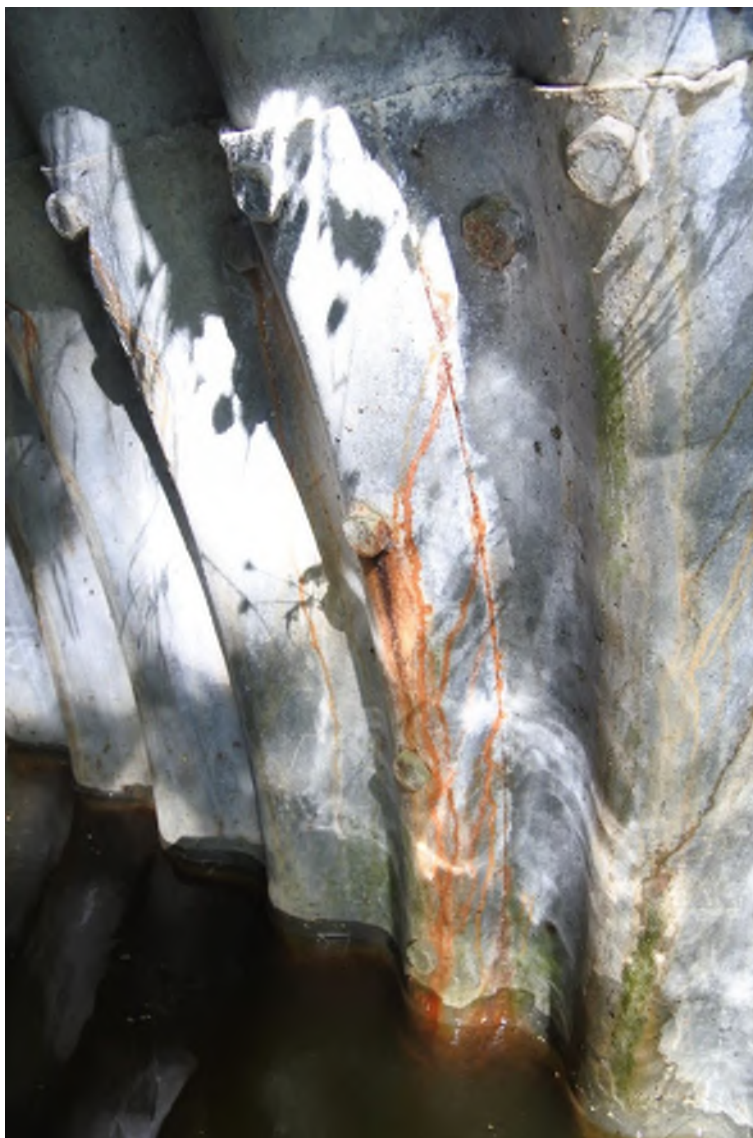
| Element | 4 | Endeunderstøtninger |

| Tilstand | 3 | / | + |

| Skadebeskrivelse | Svær korrosion og gennemtæring flere steder<br>Mange gennemsivninger |

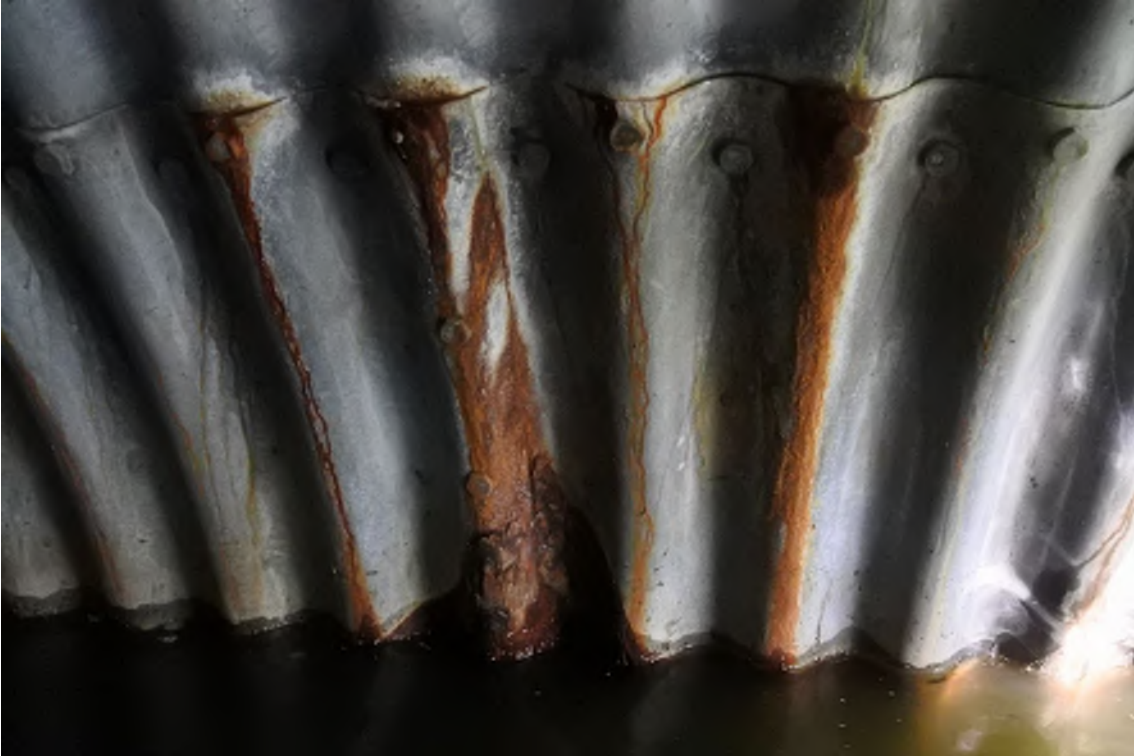
| Element | 4 | Endeunderstøtninger | | |
| Tilstand | 3 | / | + | |
| Skadebeskrivelse | Svær korrosion og gennemtæring flere steder<br>Mange gennemsivninger | | | |

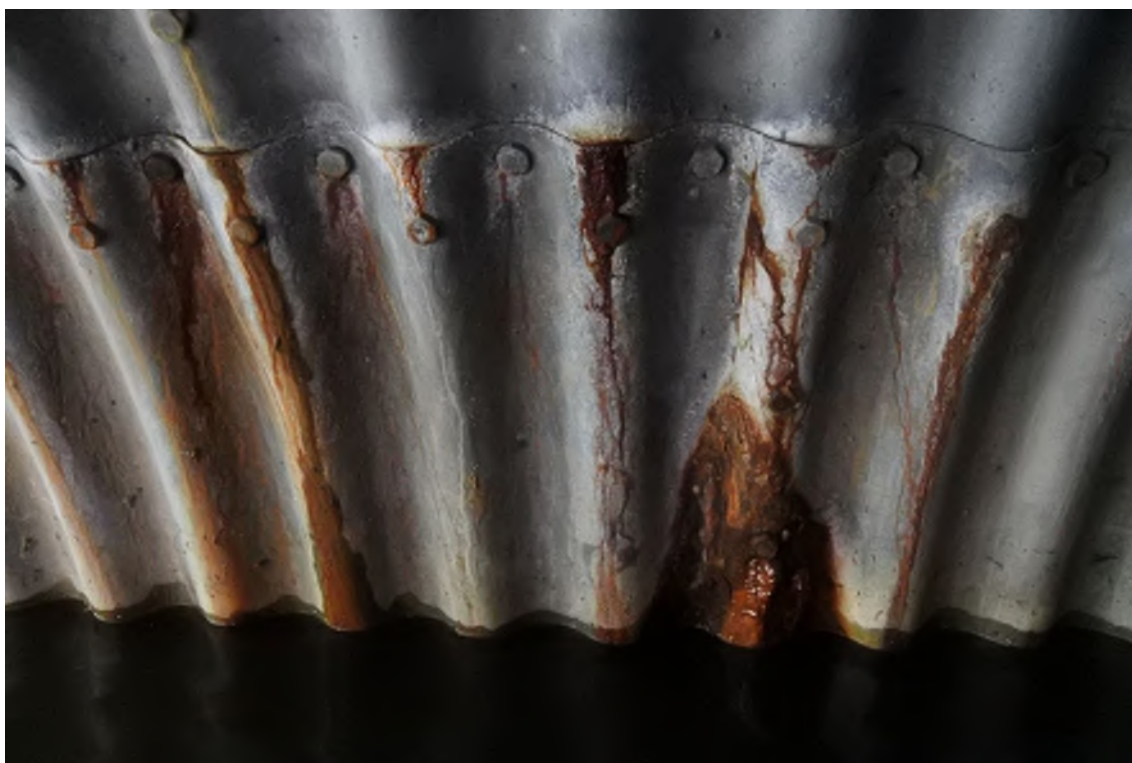
| Element | 4 | Endeunderstøtninger |
| Tilstand | 3 | / + |
| Skadebeskrivelse | Svær korrosion og gennemtæring flere steder<br>Mange gennemsivninger | |

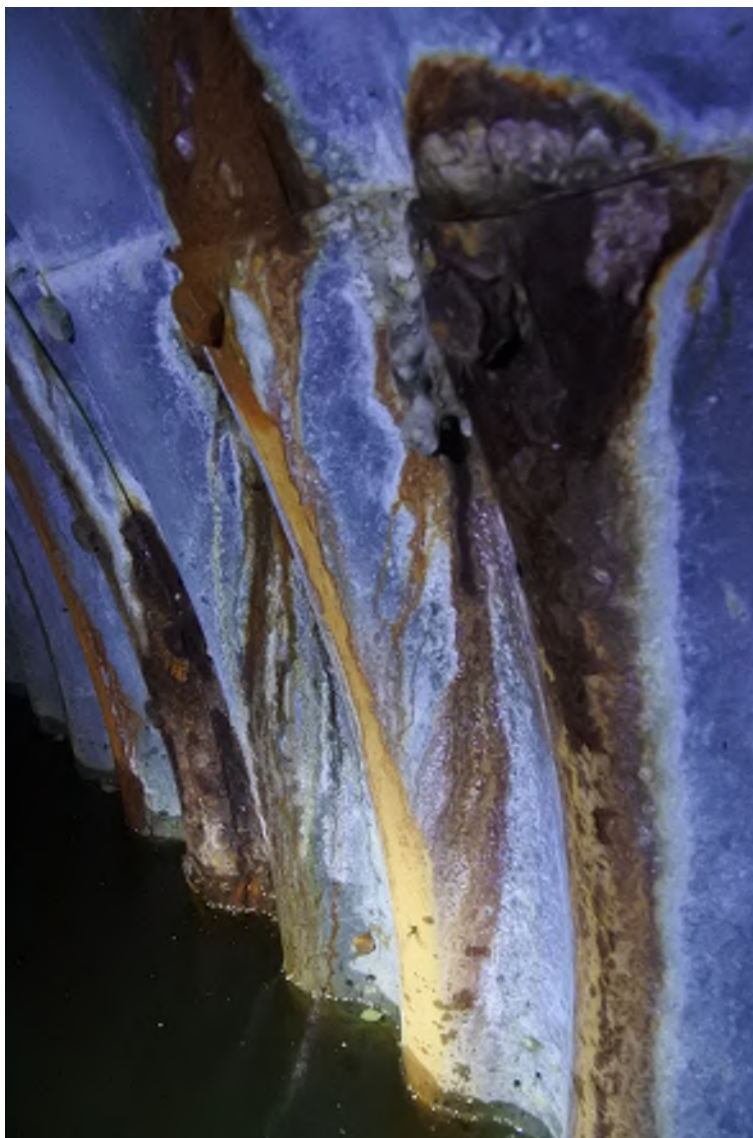
| Element | 4 | Endeunderstøtninger |

| Tilstand | 3 | / | + |

| Skadebeskrivelse | Svær korrosion og gennemtæring flere steder<br>Mange gennemsivninger |

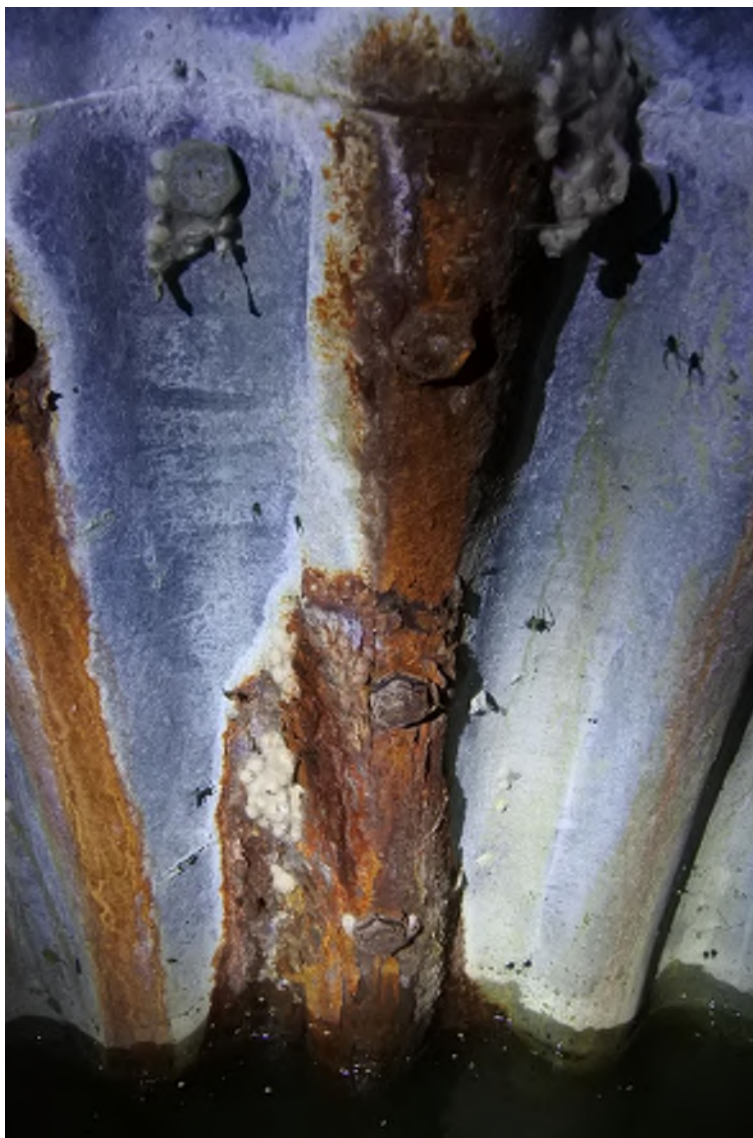
| Element | 4 | Endeunderstøtninger |

| Tilstand | 3 | / | + |

| Skadebeskrivelse | Svær korrosion og gennemtæring flere steder<br>Mange gennemsivninger |

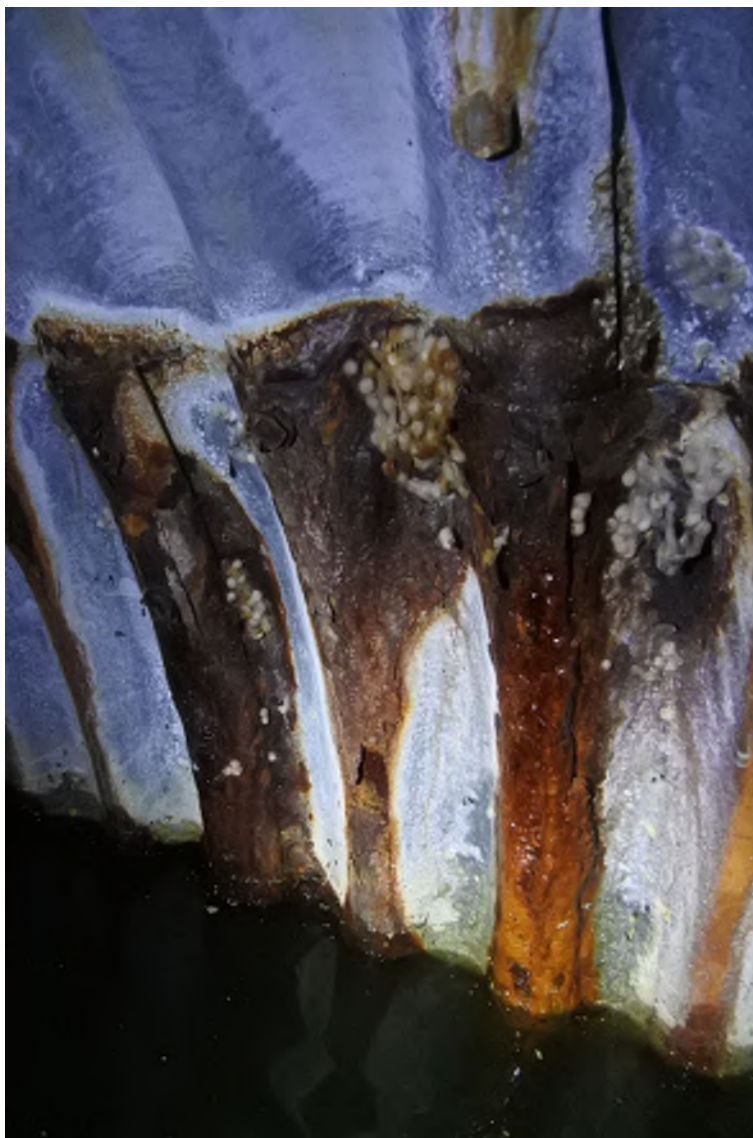
| Element | 4 | Endeunderstøtninger |
| Tilstand | 3 | / + |
| Skadebeskrivelse | Svær korrosion og gennemtæring flere steder<br>Mange gennemsivninger | |

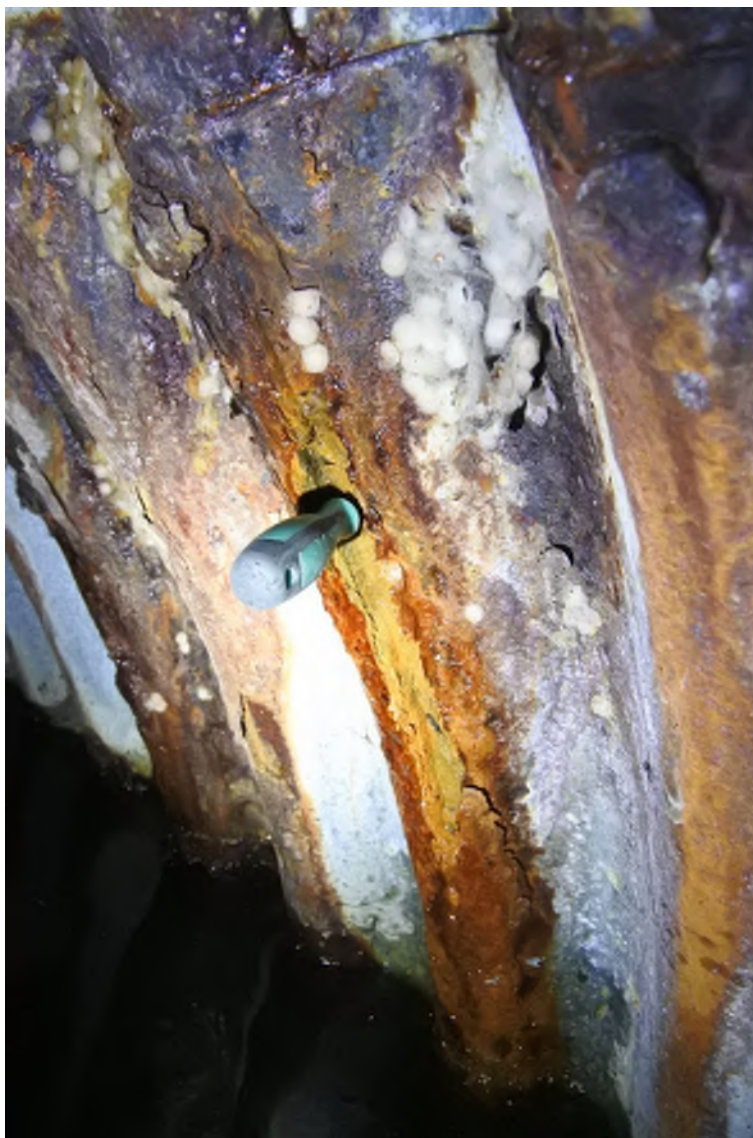
| Element | 4 | Endeunderstøtninger |

| Tilstand | 3 | / | + |

| Skadebeskrivelse | Svær korrosion og gennemtæring flere steder<br>Mange gennemsivninger |

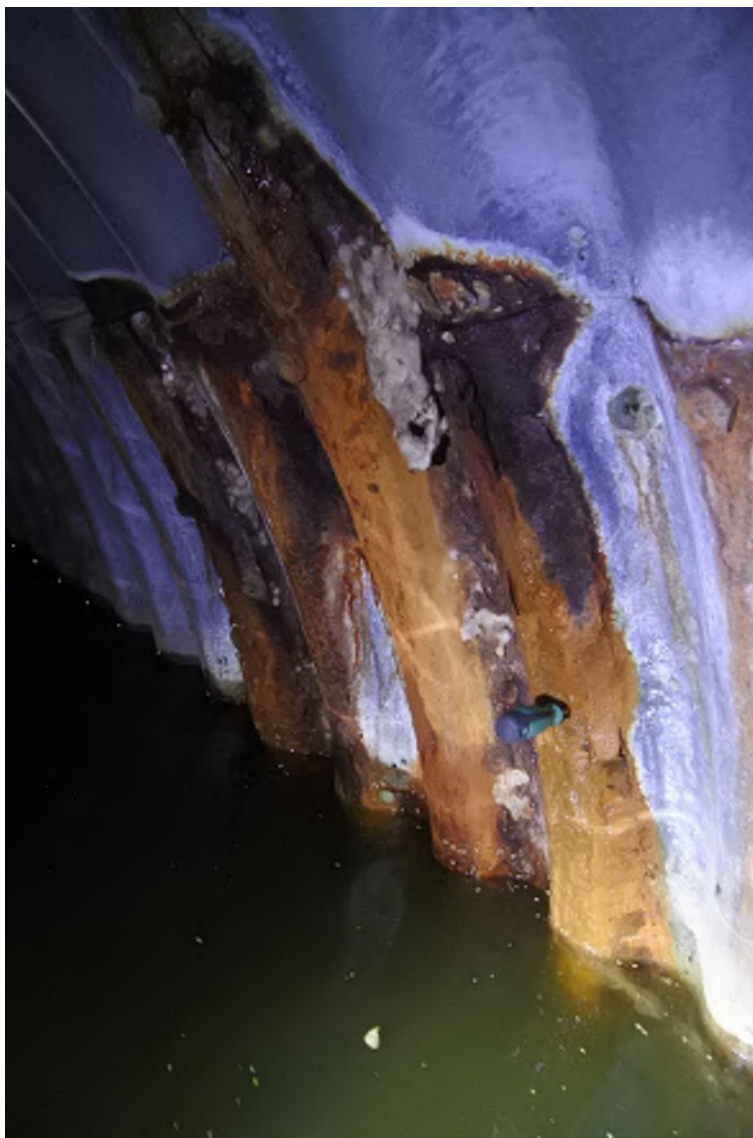
| Element | 4 | Endeunderstøtninger |
| Tilstand | 3 | / + |
| Skadebeskrivelse | Svær korrosion og gennemtæring flere steder<br>Mange gennemsivninger | |

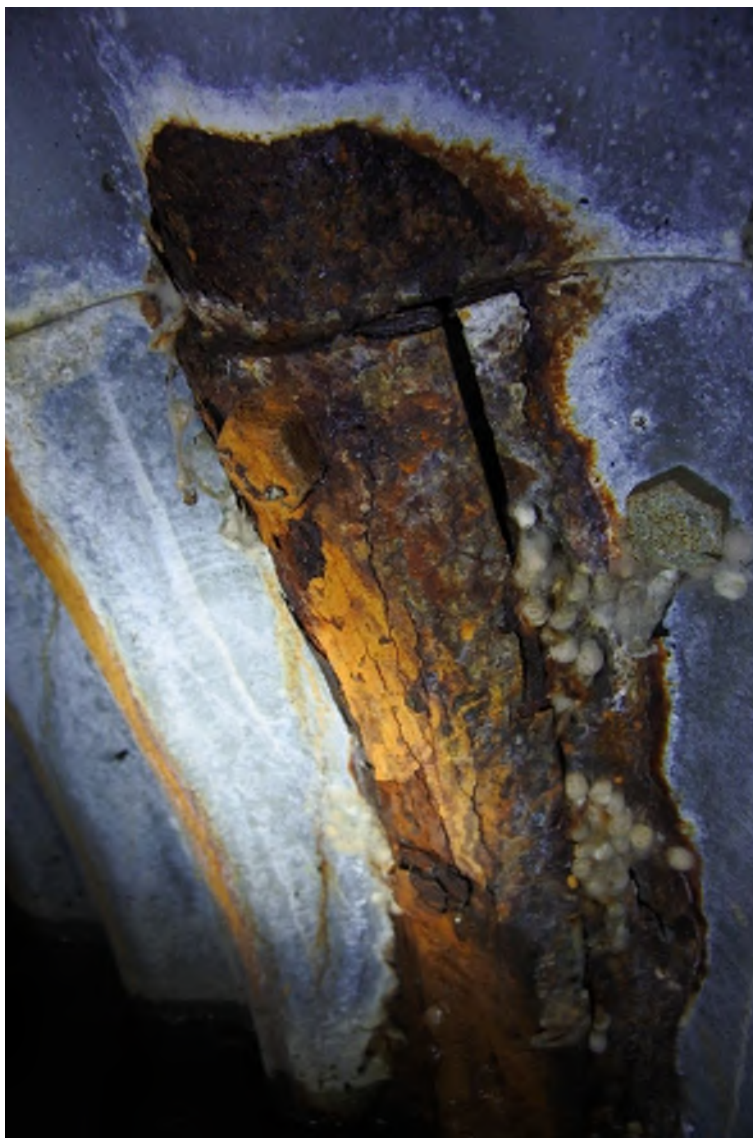
| Element | 4 | Endeunderstøtninger |

| Tilstand | 3 | / | + |

| Skadebeskrivelse | Svær korrosion og gennemtæring flere steder<br>Mange gennemsivninger |

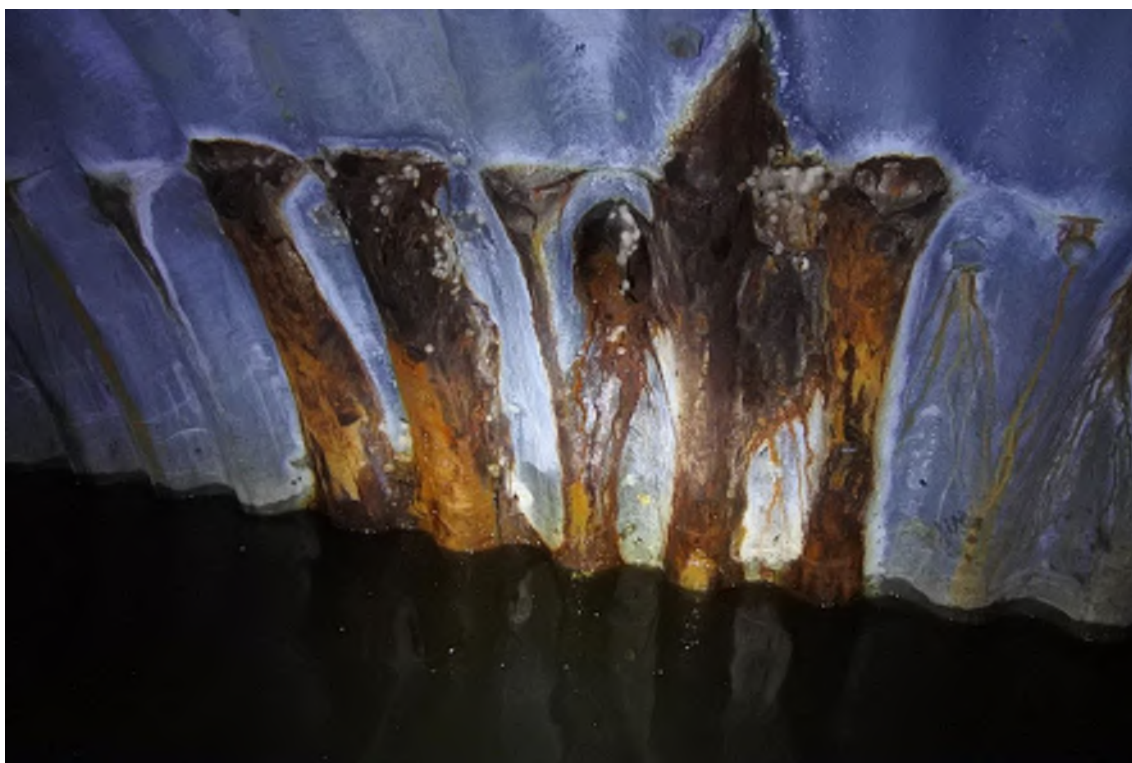
| Element | 4 | Endeunderstøtninger |
| Tilstand | 3 | / + |
| Skadebeskrivelse | Svær korrosion og gennemtæring flere steder<br>Mange gennemsivninger | |

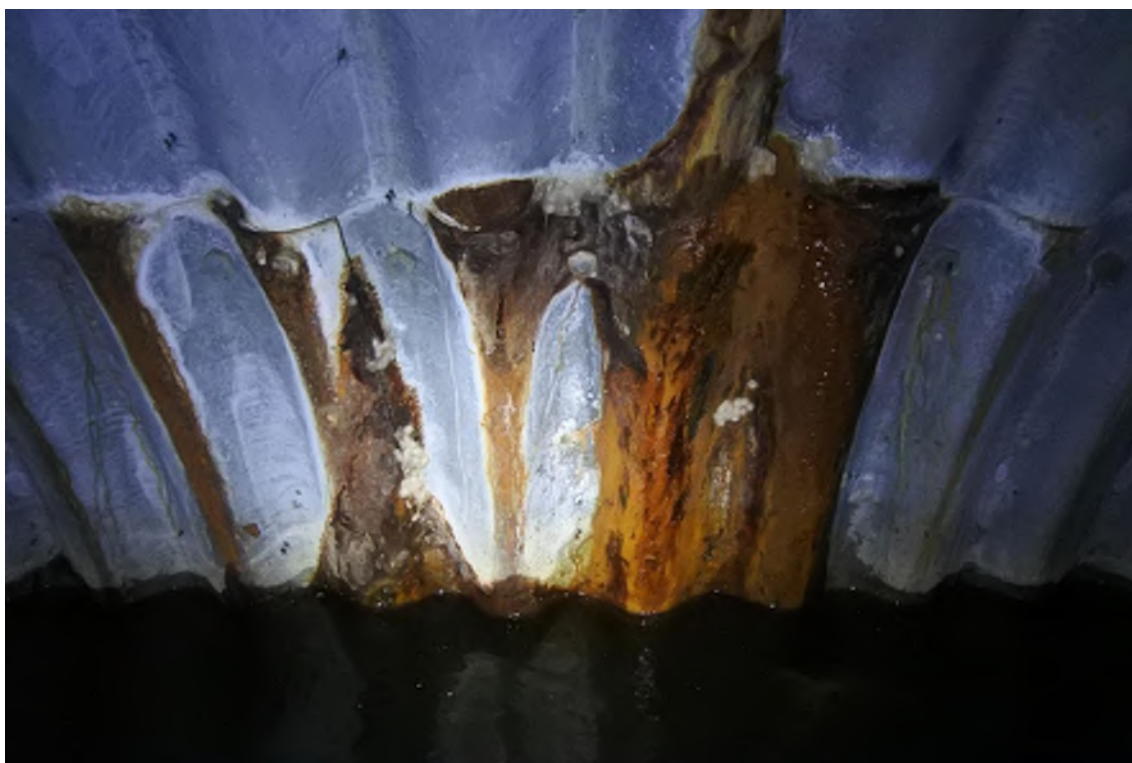
| Element | 4 | Endeunderstøtninger |
| Tilstand | 3 | / + |
| Skadebeskrivelse | Svær korrosion og gennemtæring flere steder<br>Mange gennemsivninger | |

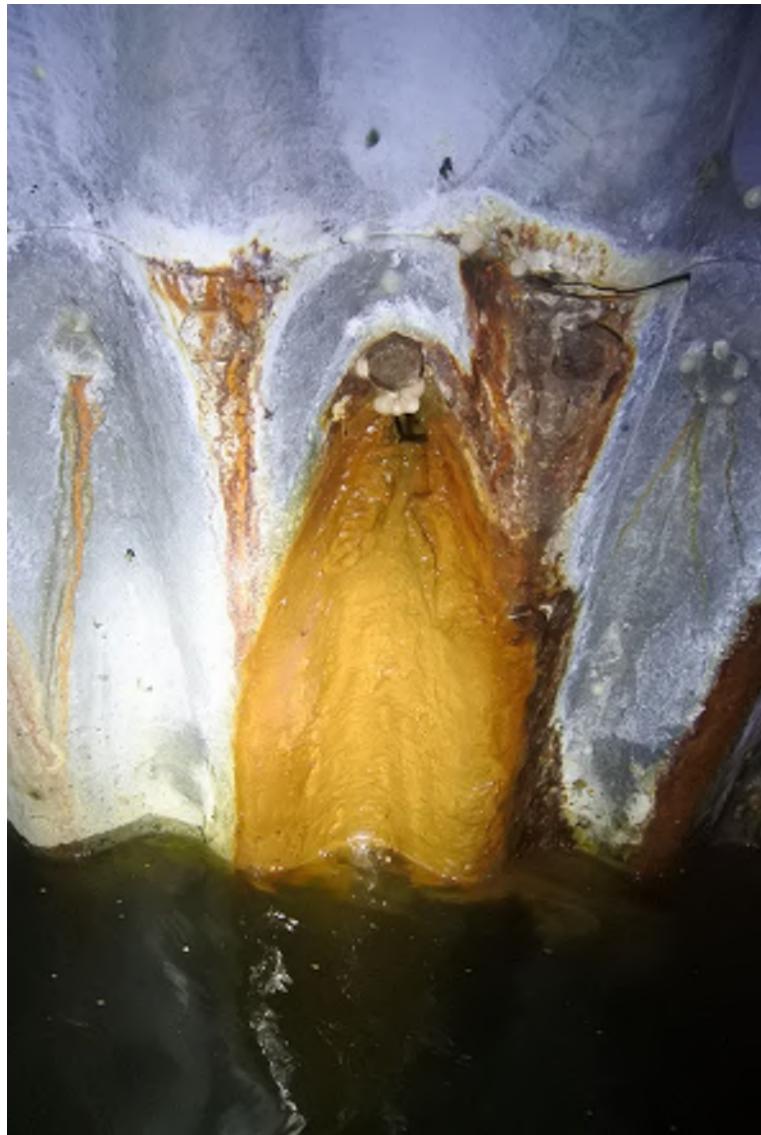
| Element | 4 | Endeunderstøtninger | |
| Tilstand | 3 | / + | |
| Skadebeskrivelse | Svær korrosion og gennemtæring flere steder<br>Mange gennemsivninger | | |

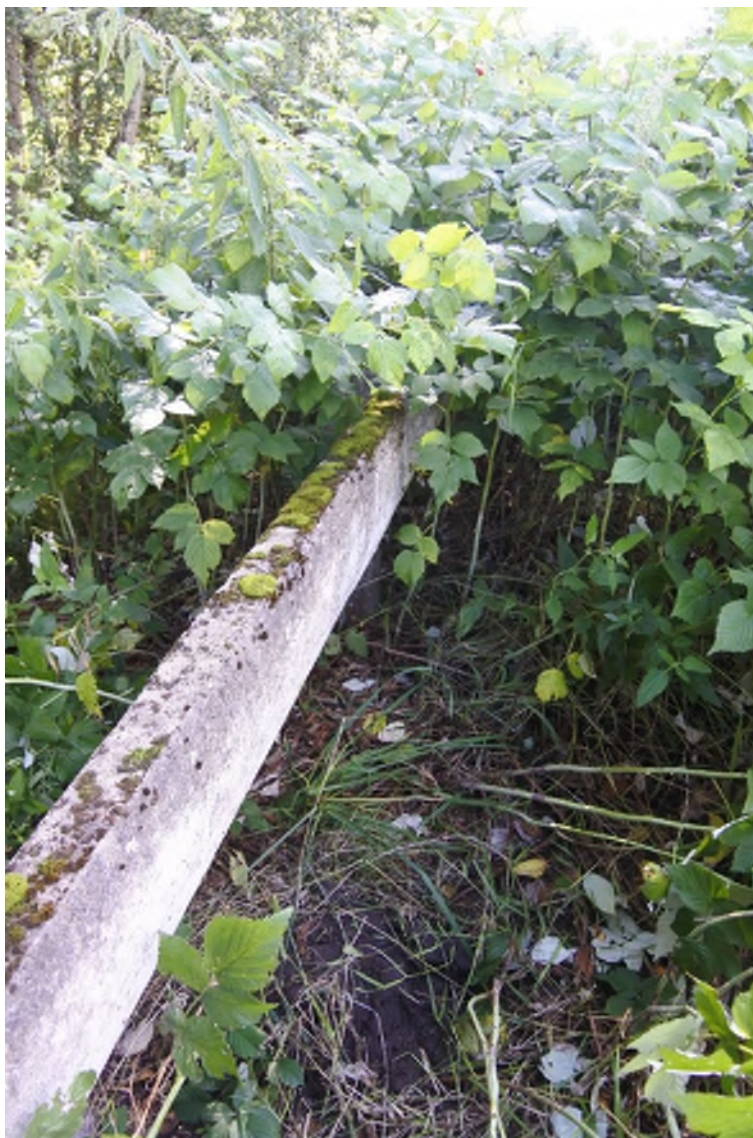
Element 10 Autoværn / rækværk

Tilstand 0 / -

Skadebeskrivelse Betonværn tilgroet

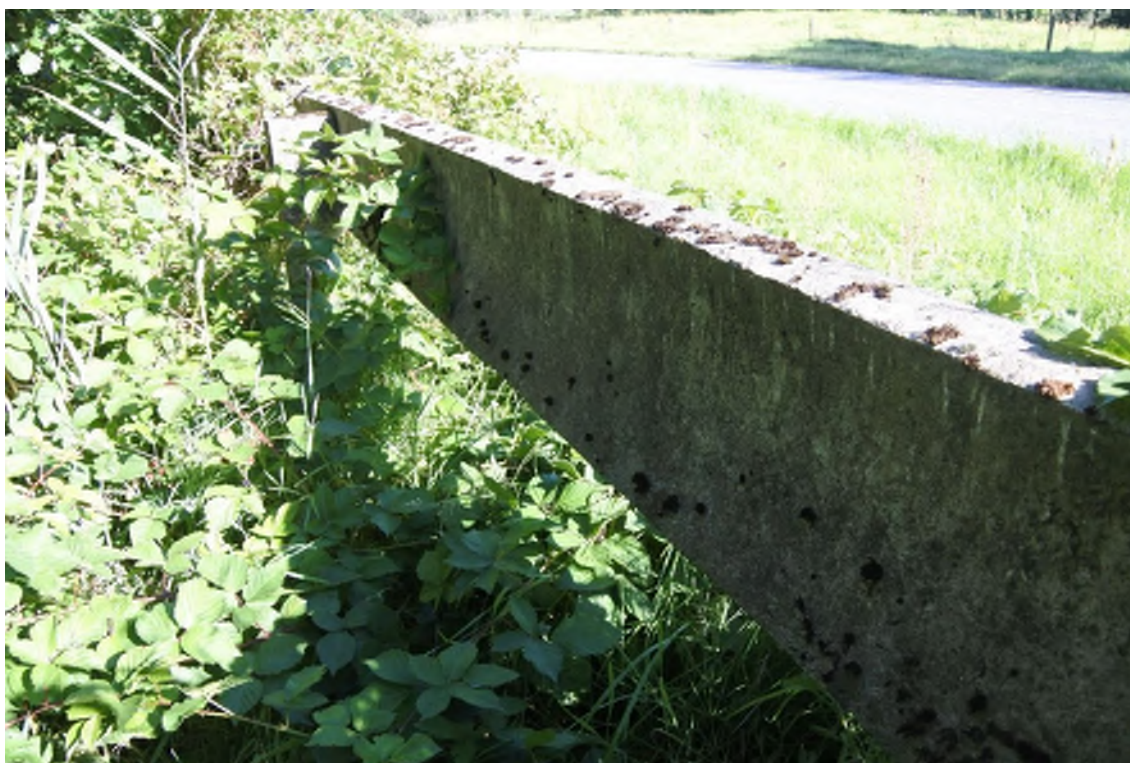
| Element | 10 | Autoværn / rækværk |

| Tilstand | 0 | / - |

| Skadebeskrivelse | Betonværn tilgroet |

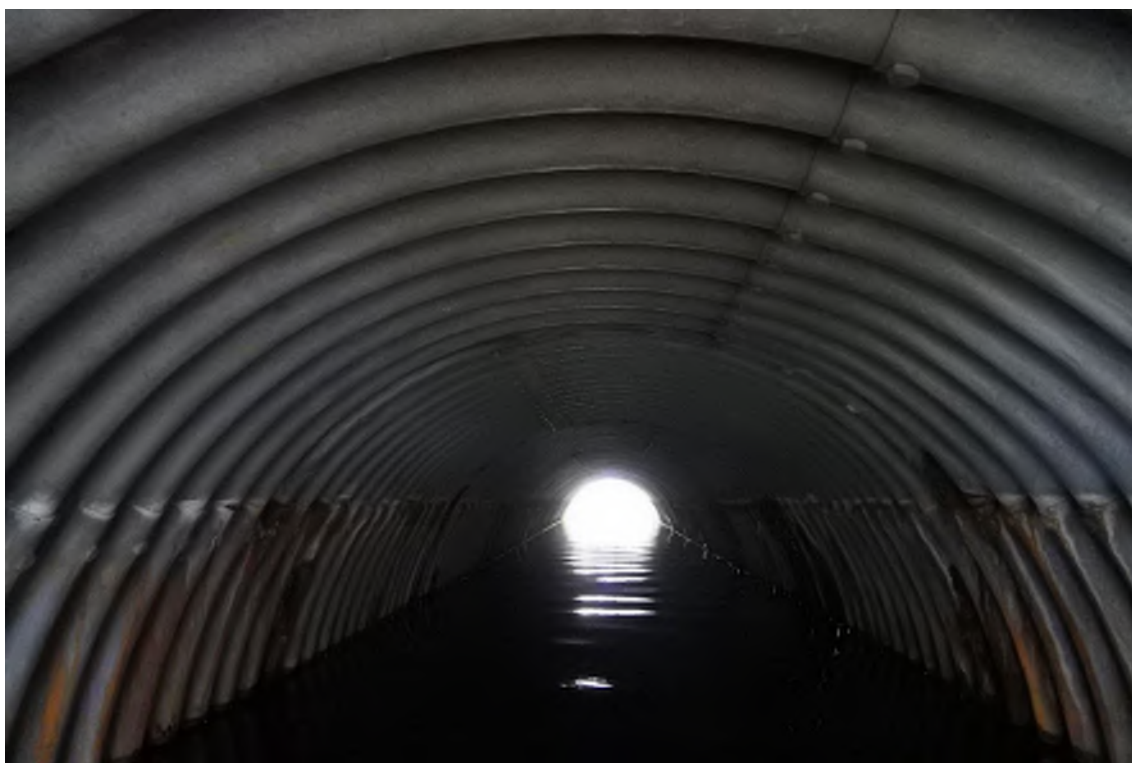
Element 14 Underført passage

Tilstand 0 / +
