| Generaleftersyn - Generaleftersynsrapport | | | | | | | | | | 2023.08.24 08:36 | | | 1 | | | | | | | | | | | | | | | | | | | | |
| 0000505-0-003.50 UF af K-vandløb Landbækken | | | | | | | | | | Km/m 7/0917 | | | Reg. nr. | | 11798 | | | | | | | | | | | | | | | | | | |
| Tidl. bronr. 080-0505-001.00 | | | | | | | | | | | | | | | | | | | | | | | | | | | | | | | | | |

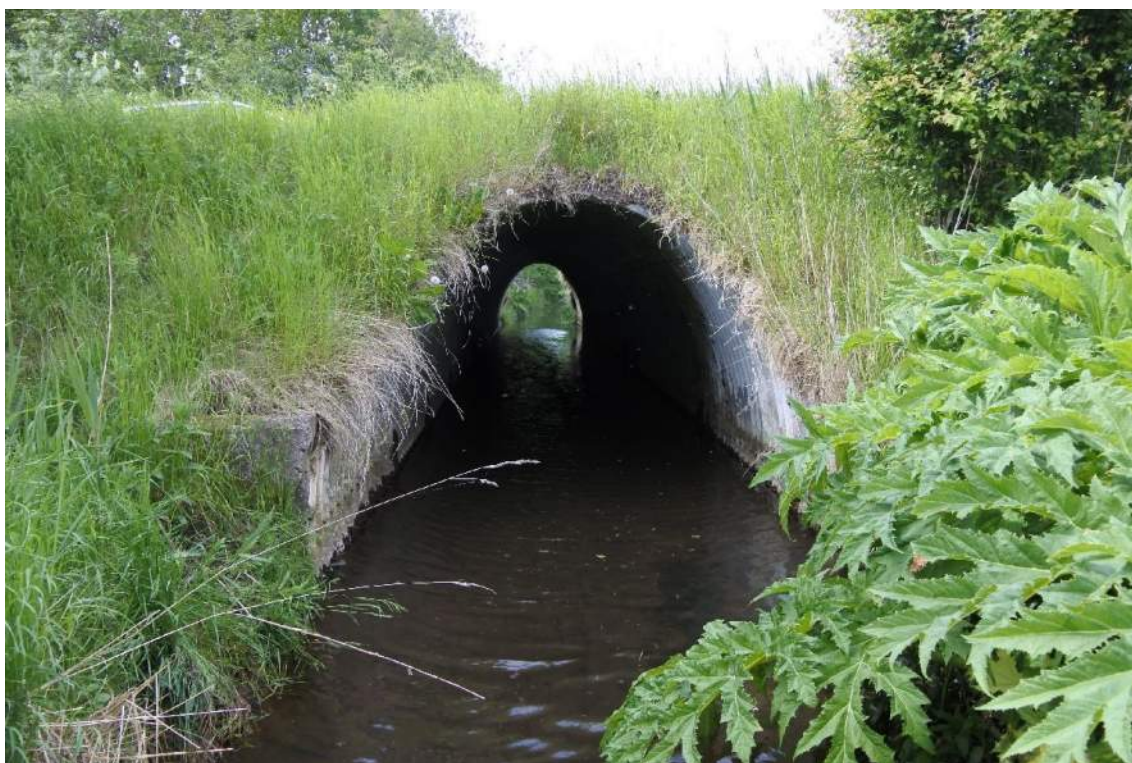
Element 1 Hele bygværket

Tilstand 3 / -

Motiv  
Facade Øst

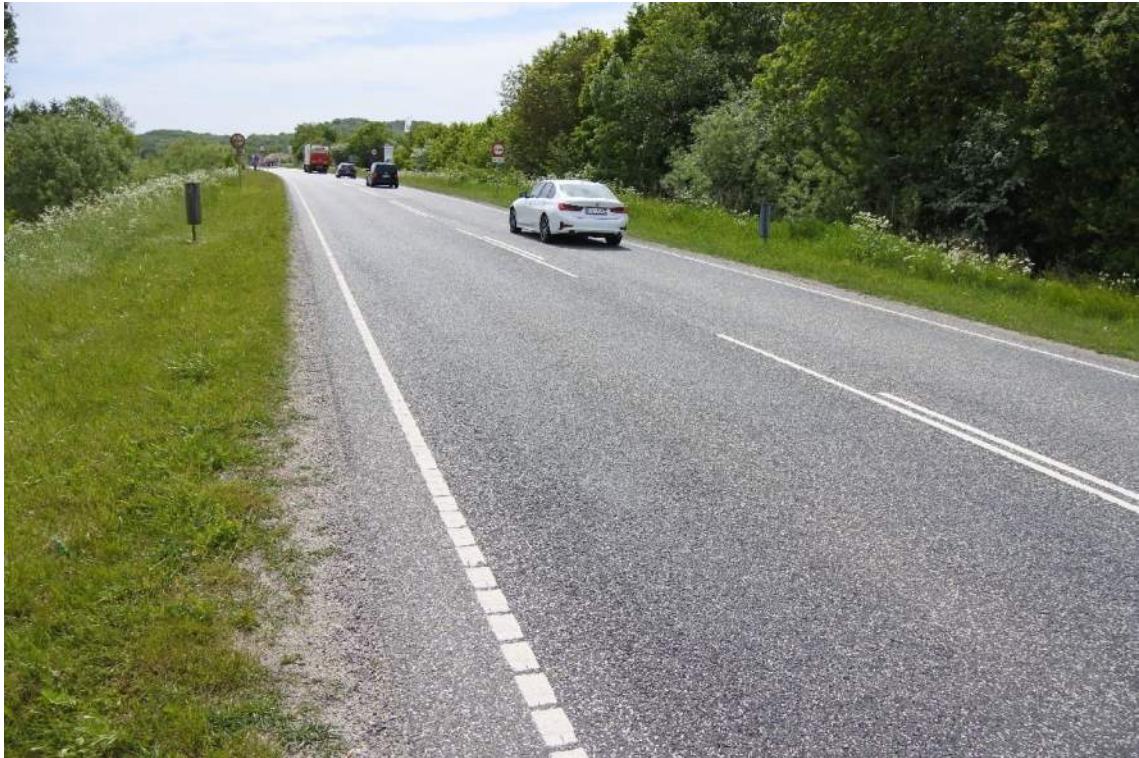
| Element | 1 | Hele bygværket |

| Tilstand | 3 | / - |
| Motiv | Overbygning fra Nord mod Syd | |

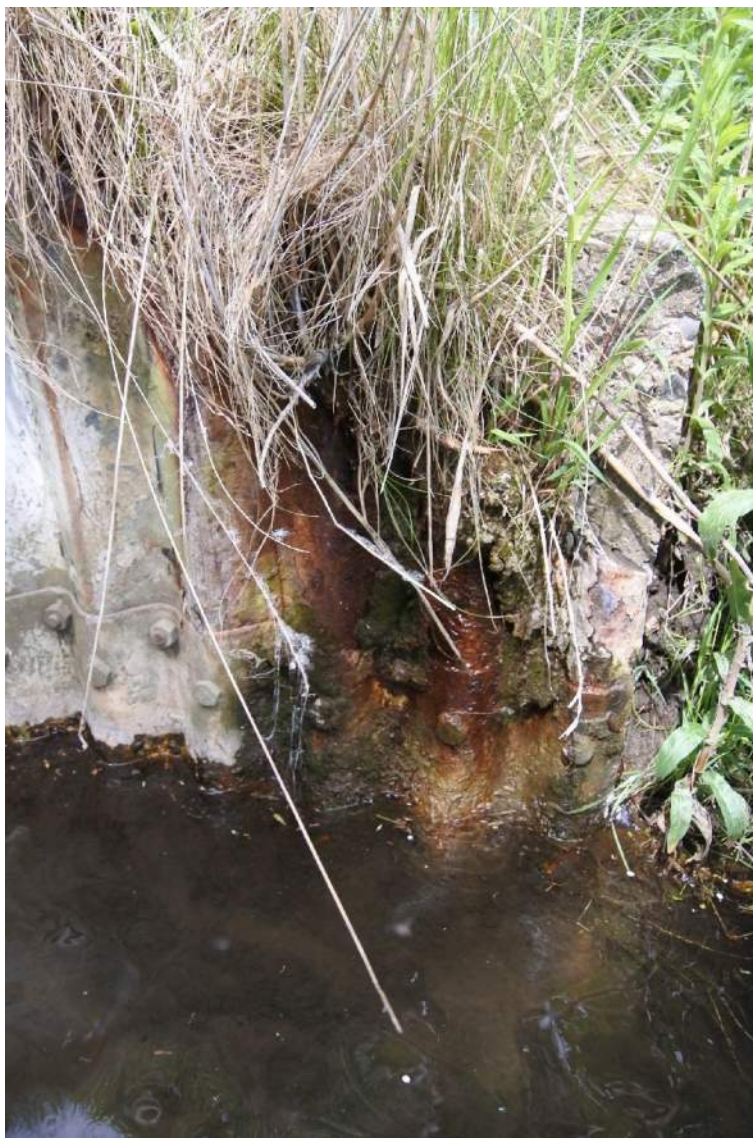
Element 2 Fløje

Tilstand 2 / +

Skadebeskrivelse Svær korrosion

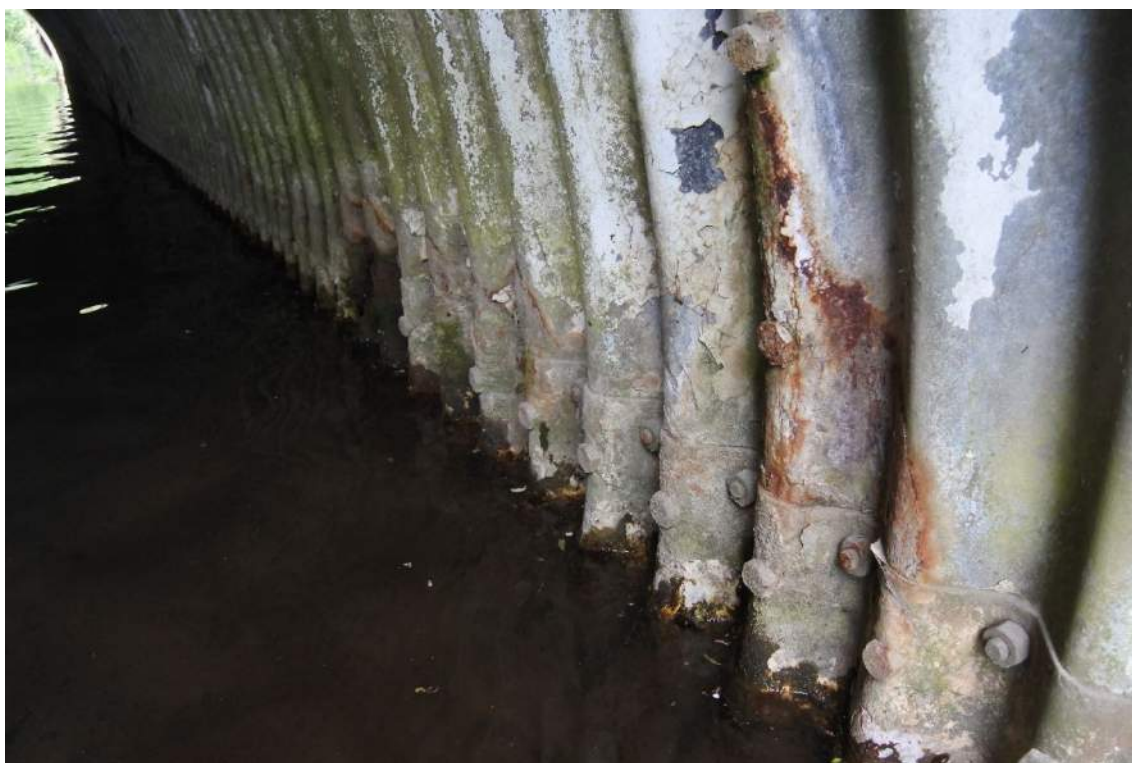
| Element | 4 | Endeunderstøtninger |

| Tilstand | 3 | / - |
| Skadebeskrivelse | Afskalning af epoxybelægning<br>Gennemsivning med okker<br>Svær korrosion forinden med gennemtæring flere steder<br>Alternativt udskifte rør senere<br>Strømpeforing? | |

| Reparationsarbejder | Z: Ny bund + delvis endeunderstøtn. ny stål forn.+ beton | |

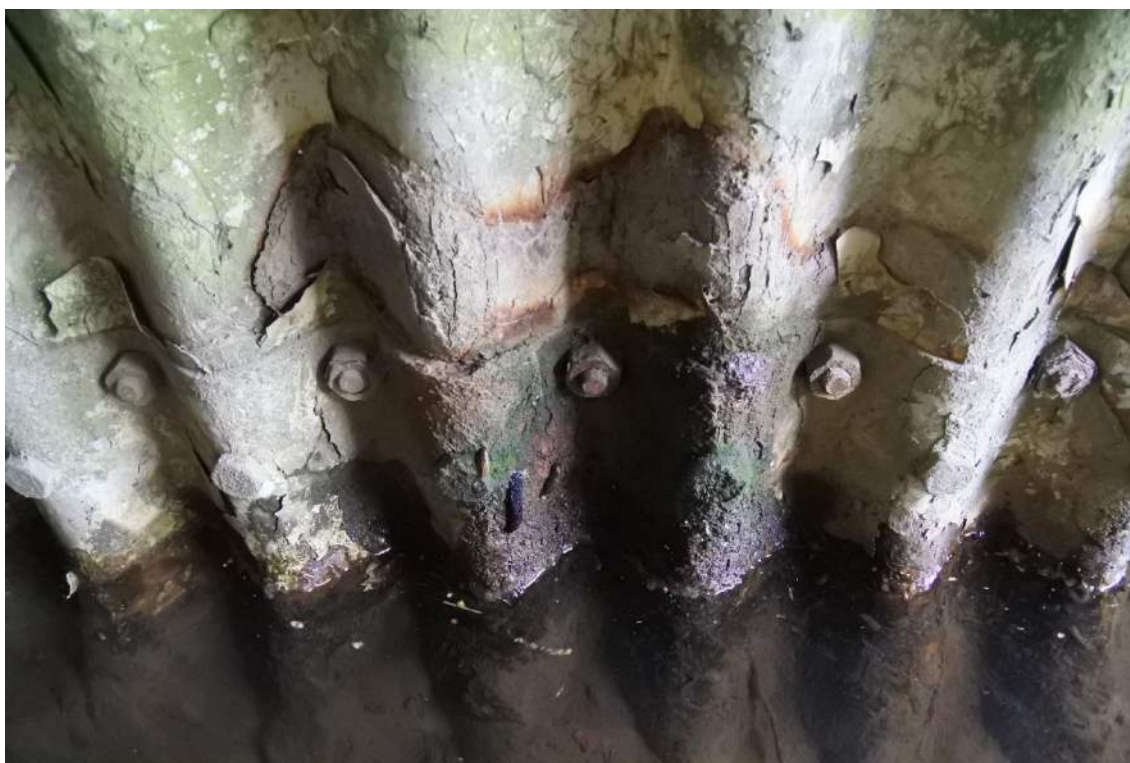
| Element | 4 | Endeunderstøtninger |

| Tilstand | 3 | / - |
| Skadebeskrivelse | Afskalning af epoxybelægning<br>Gennemsivning med okker<br>Svær korrosion fornedet med gennemtæring flere steder<br>Alternativt udskifte rør senere<br>Strømpeforing? | |

| Reparationsarbejder | Z: Ny bund + delvis endeunderstøtn. ny stål forn.+ beton | |

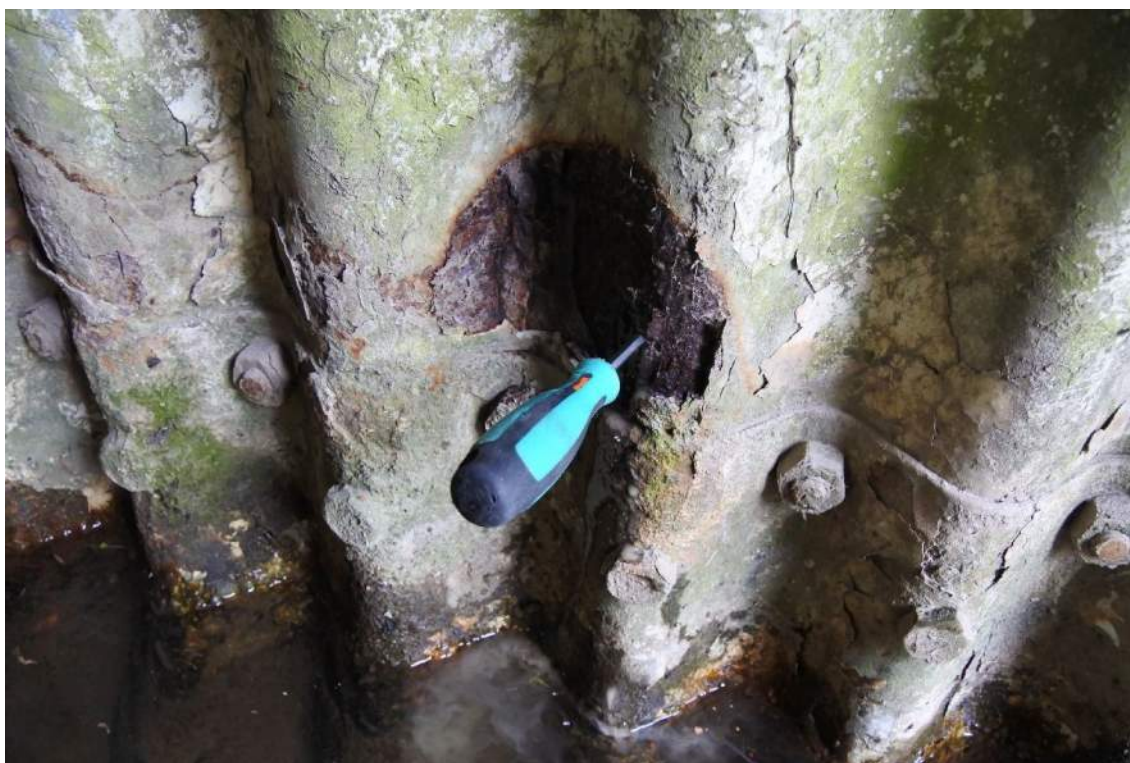
| Element | 4 | Endeunderstøtninger |

| Tilstand | 3 | / - |
| Skadebeskrivelse | <p>Afskalning af epoxybelægning<br/> Gennemsivning med okker<br/> Svær korrosion forinden med gennemtæring flere steder<br/> Alternativt udskifte rør senere<br/> Strømpeforing?</p> | |

| Reparationsarbejder | Z: Ny bund + delvis endeunderstøtn. ny stål forn.+ beton | |

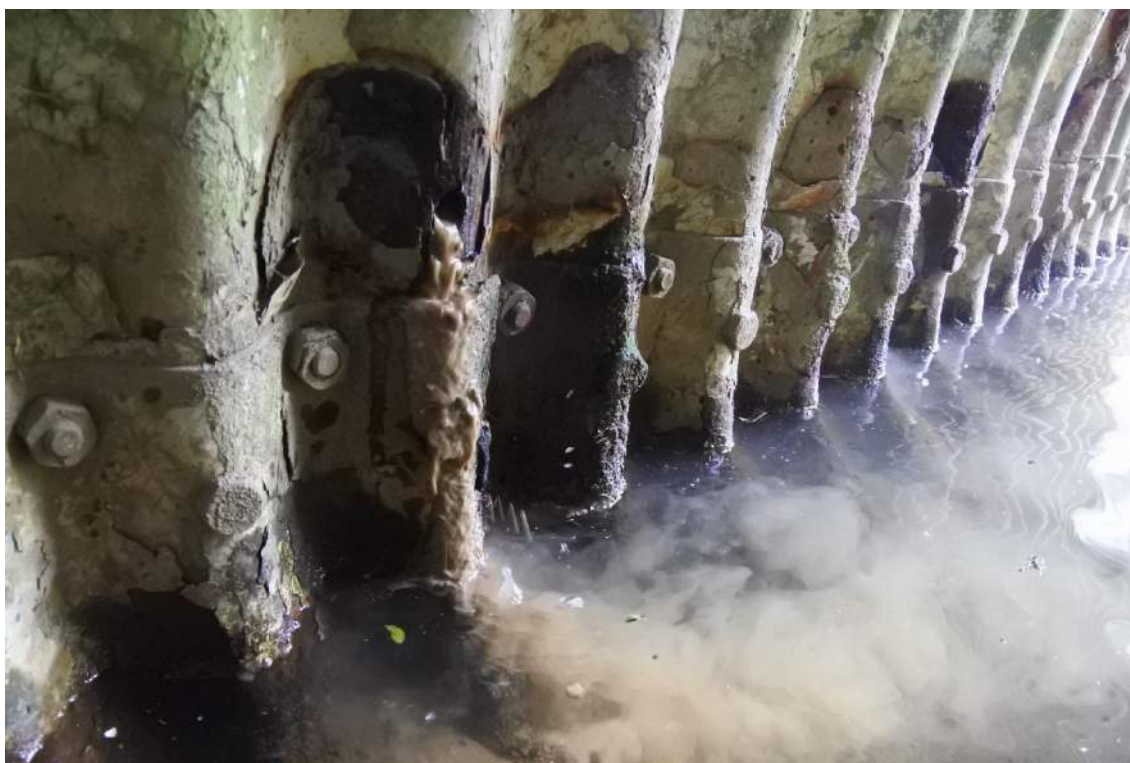
| Element | 4 | Endeunderstøtninger |

| Tilstand | 3 | / - |
| Skadebeskrivelse | <p>Afskalning af epoxybelægning<br/> Gennemsivning med okker<br/> Svær korrosion fornedet med gennemtæring flere steder<br/> Alternativt udskifte rør senere<br/> Strømpeforing?</p> | |

| Reparationsarbejder | Z: Ny bund + delvis endeunderstøtn. ny stål forn.+ beton | |

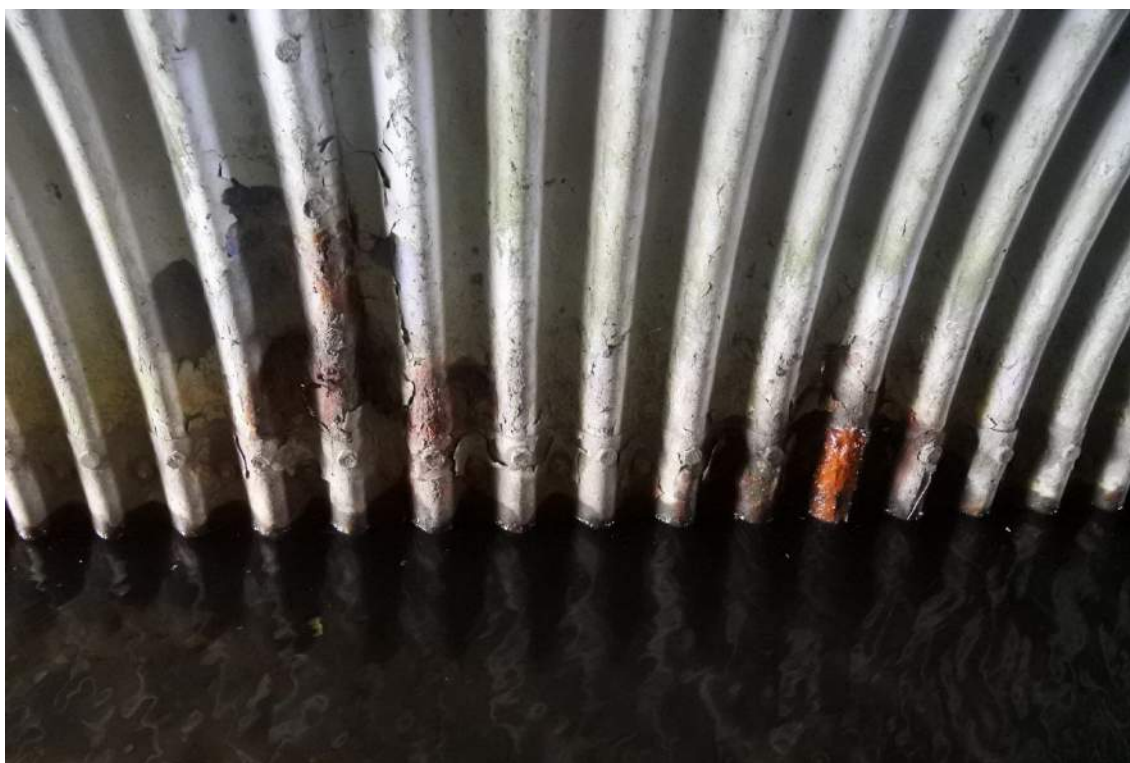
| Element | 4 | Endeunderstøtninger |

| Tilstand | 3 | / - |
| Skadebeskrivelse | Afskalning af epoxybelægning<br>Gennemsivning med okker<br>Svær korrosion forneden med gennemtæring flere steder<br>Alternativt udskifte rør senere<br>Strømpeforing? | |

| Reparationsarbejder | Z: Ny bund + delvis endeunderstøtn. ny stål forn.+ beton | |

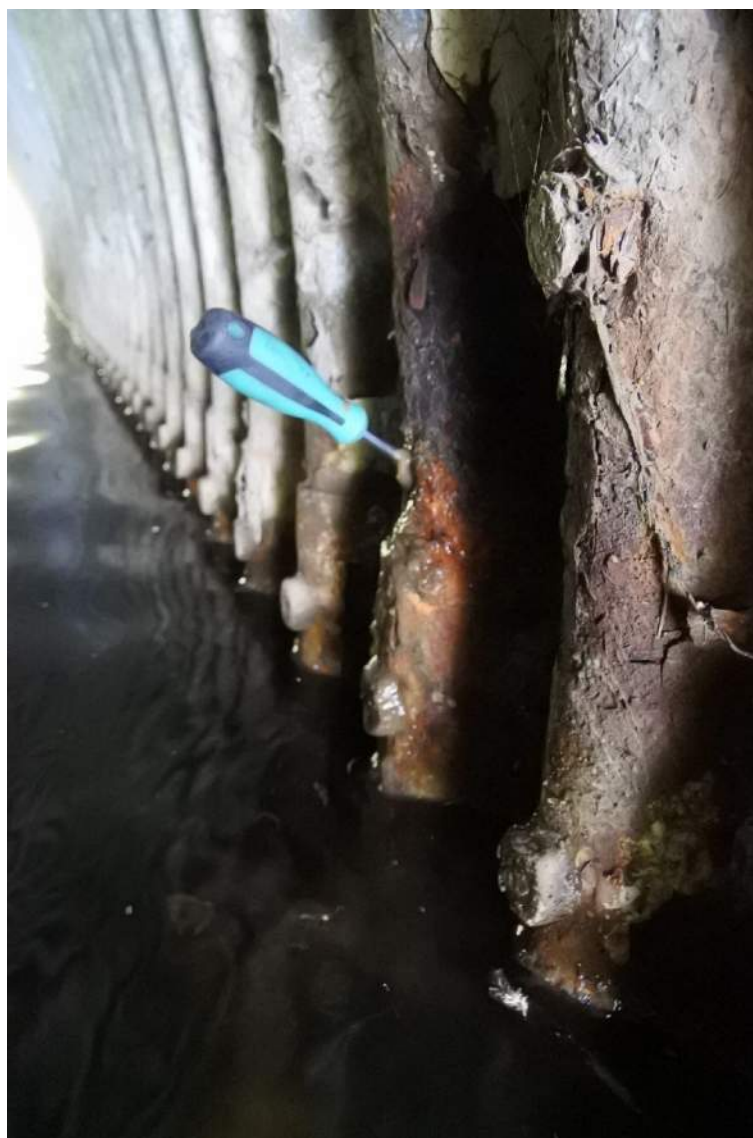
| Element | 4 | Endeunderstøtninger |

| Tilstand | 3 | / - |
| Skadebeskrivelse | Afskalning af epoxybelægning<br>Gennemsivning med okker<br>Svær korrosion forinden med gennemtæring flere steder<br>Alternativt udskifte rør senere<br>Strømpeforing? | |

| Reparationsarbejder | Z: Ny bund + delvis endeunderstøtn. ny stål forn.+ beton | |

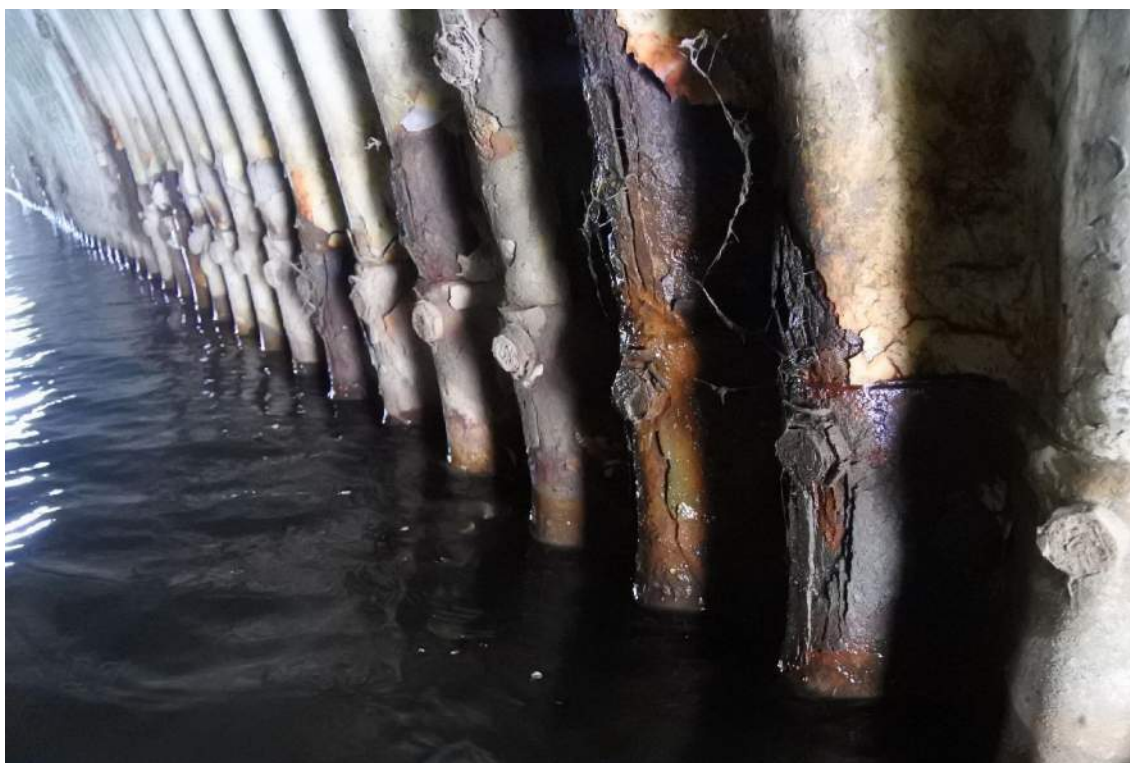
| Element | 4 | Endeunderstøtninger |

| Tilstand | 3 | / - |
| Skadebeskrivelse | Afskalning af epoxybelægning<br>Gennemsivning med okker<br>Svær korrosion forneden med gennemtæring flere steder<br>Alternativt udskifte rør senere<br>Strømpeforing? | |

| Reparationsarbejder | Z: Ny bund + delvis endeunderstøtn. ny stål forn.+ beton | |

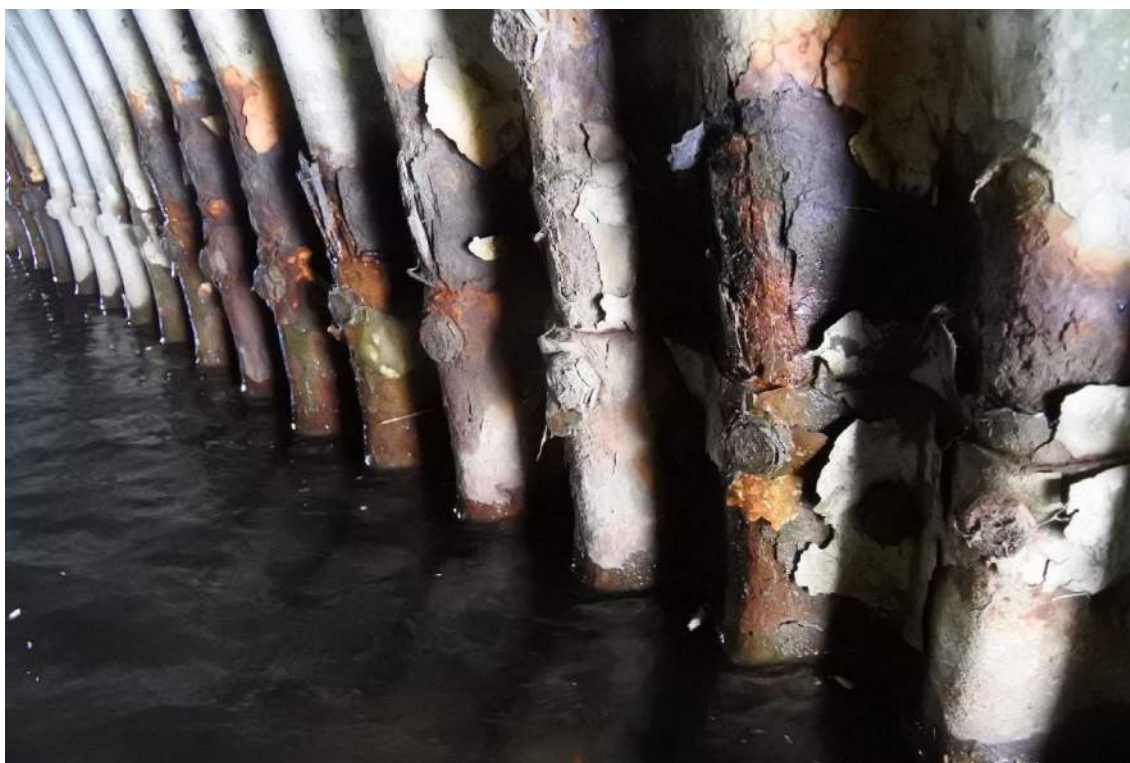
| Element | 4 | Endeunderstøtninger |

| Tilstand | 3 | / - |
| Skadebeskrivelse | Afskalning af epoxybelægning<br>Gennemsivning med okker<br>Svær korrosion forneden med gennemtæring flere steder<br>Alternativt udskifte rør senere<br>Strømpeforing? | |

| Reparationsarbejder | Z: Ny bund + delvis endeunderstøtn. ny stål forn.+ beton | |

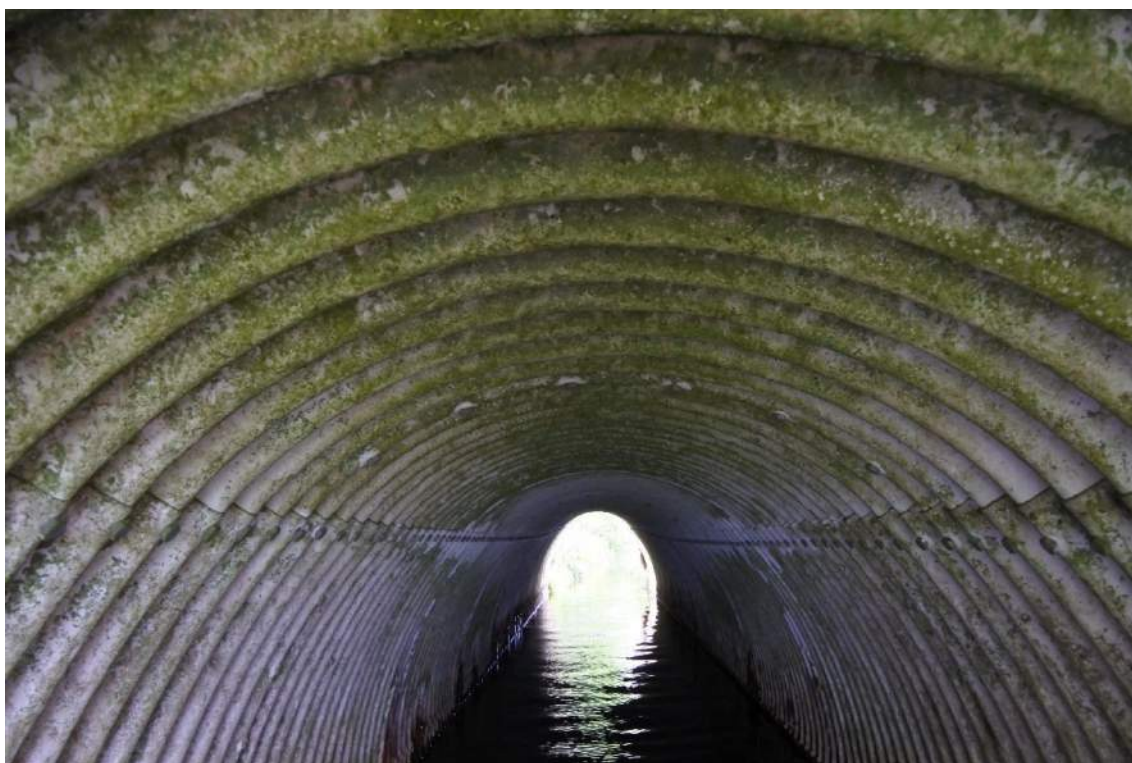
Element 7 Bærende overbygning

Tilstand 0 / +

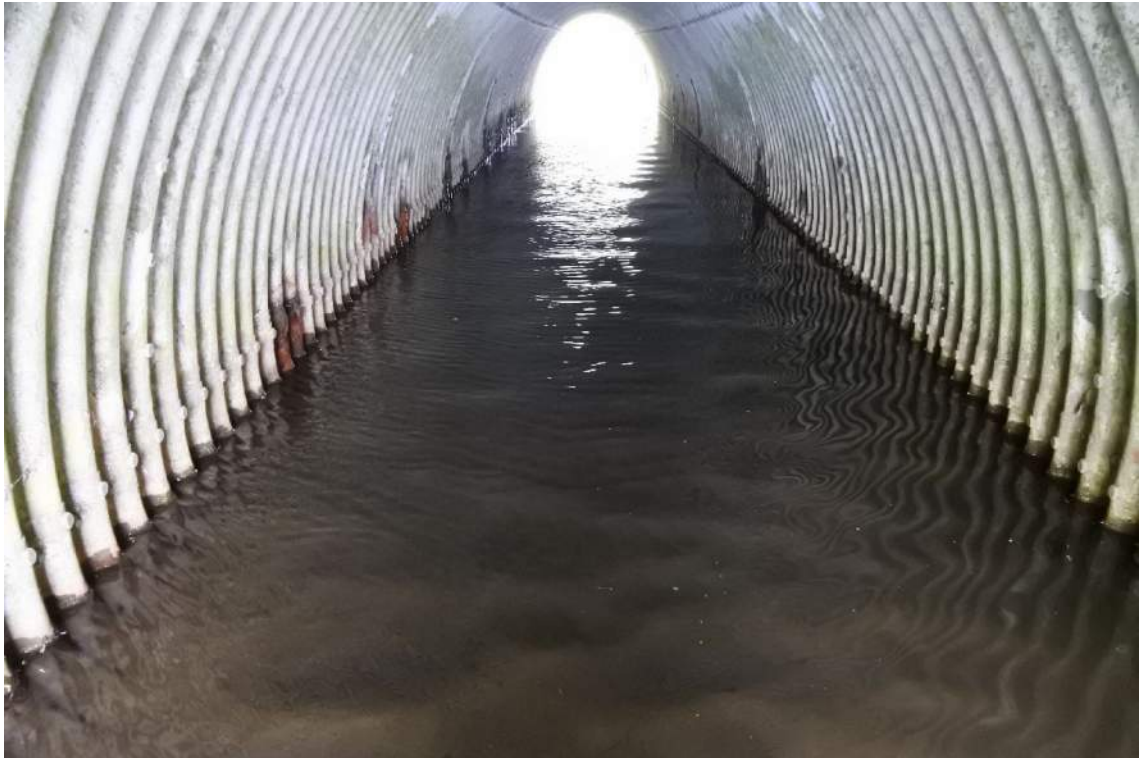
Element 14 Underført passage

Tilstand 0 / +
