# Opgradering og Sporfornyelse Hillerød Station

## Flagermusundersøgelse

Banedanmark

Dato: 15. maj 2024

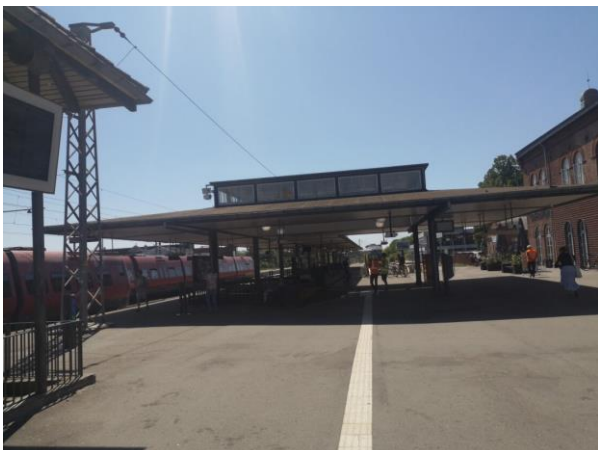
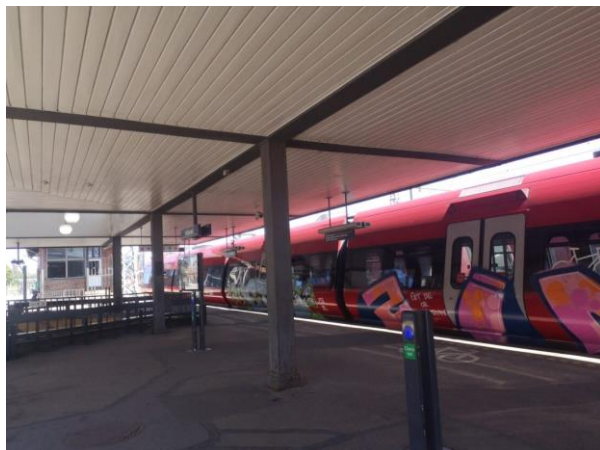
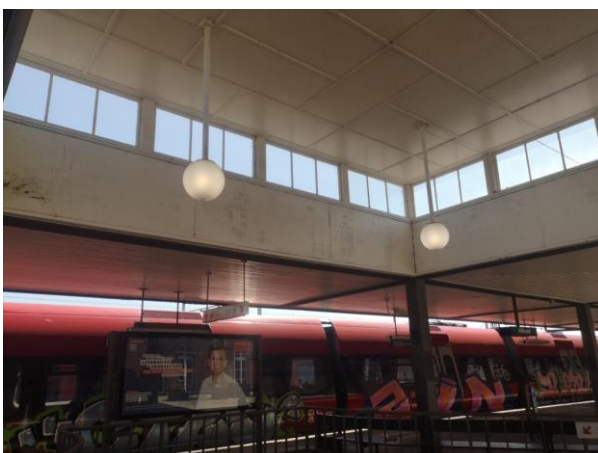
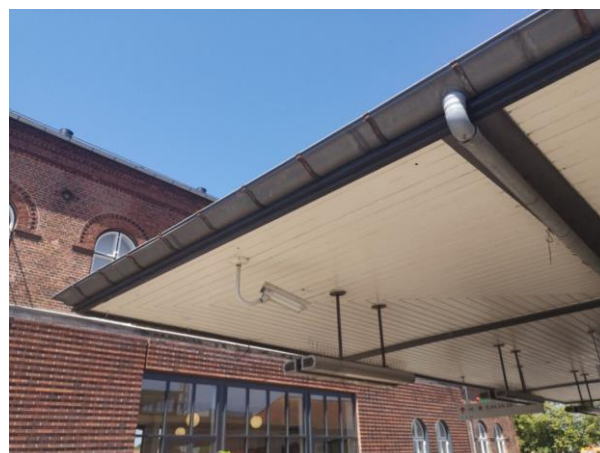
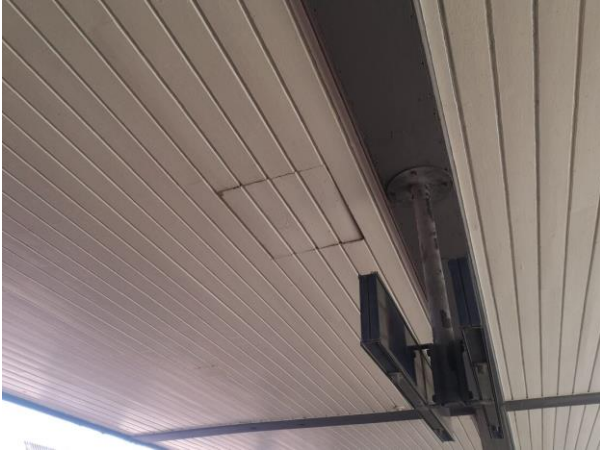
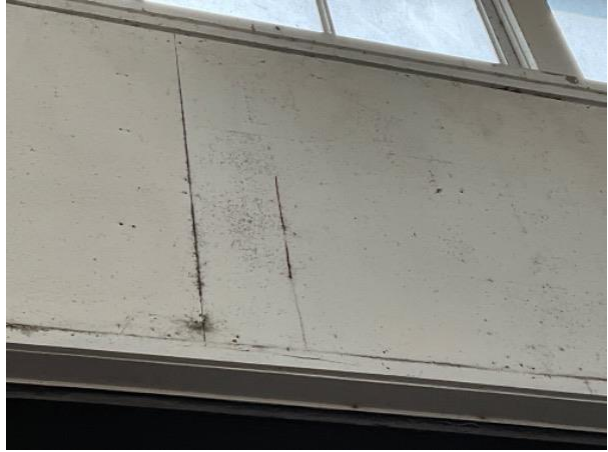
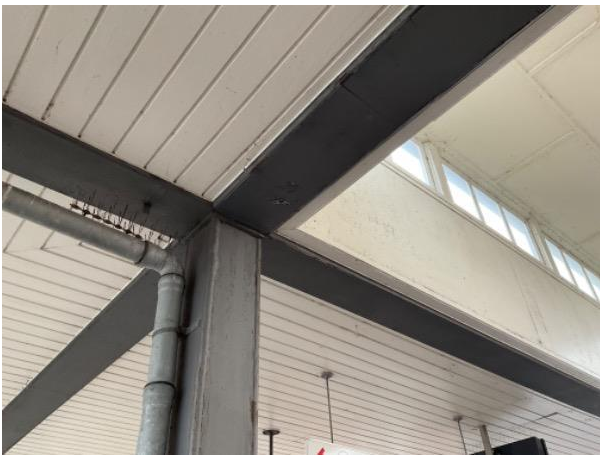
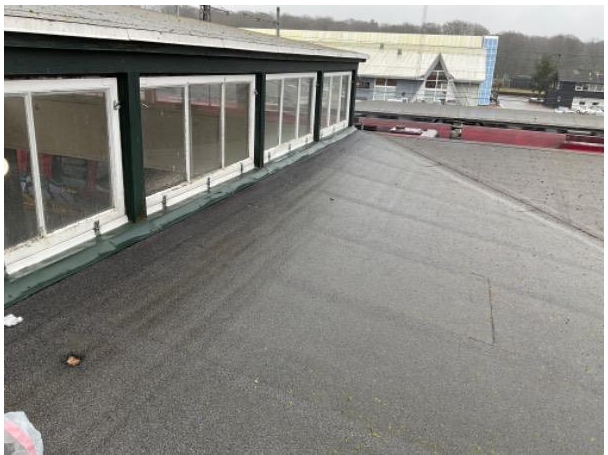
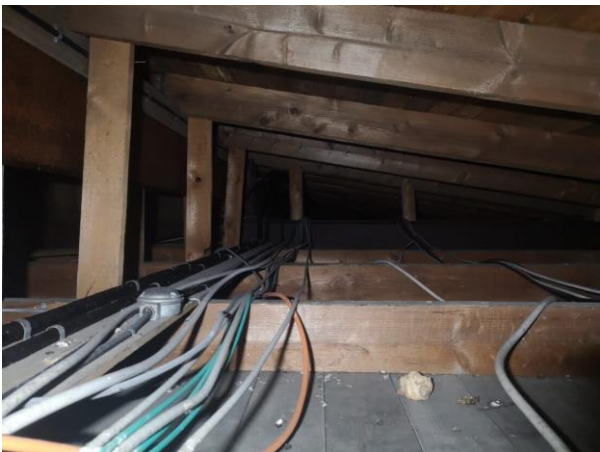
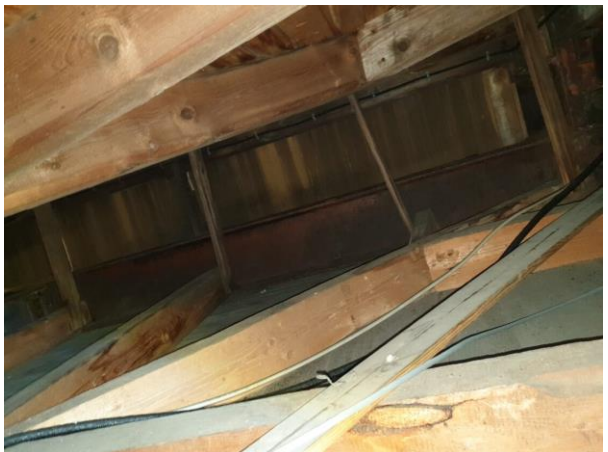
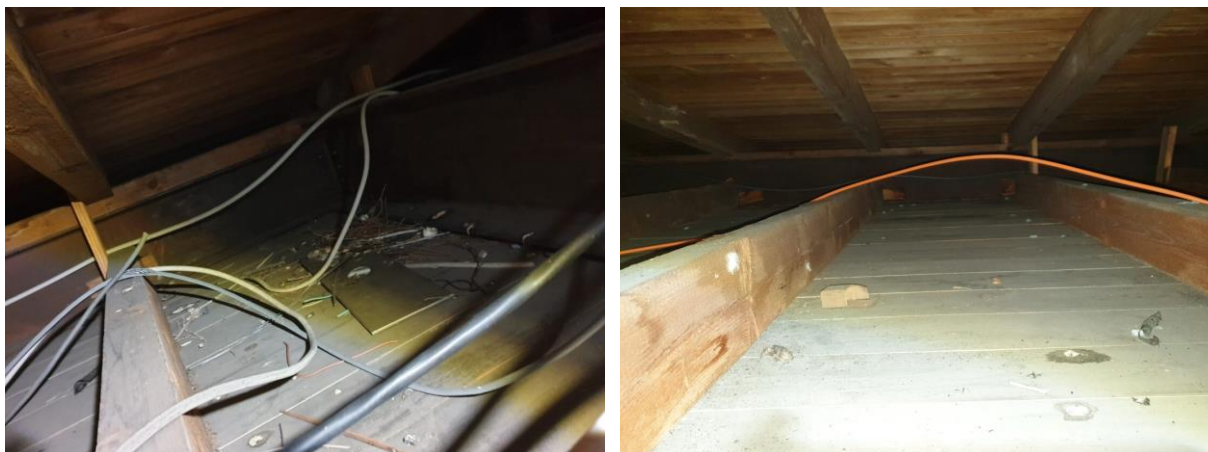
Foto af perrontaget:

Fra ydersiden blev der ikke observeret nogen indgangsmuligheder for flagermus. Konstruktionen er forholdsvis tæt, hvilket ville være attraktivt for flagermus, men der blev ikke set ekskrementer på tagets underside eller i tagets kant/overside. Der er heller ikke meget luftudskiftning i tagrummet, hvilket også er tegn på, at konstruktionen er ret tæt.

Der blev fundet to døde duer i tagrummet, men det virker som om, at de har været fanget i rummet efter de evt. har forvildet sig derop en dag, hvor loftslemmen har været midlertidigt åben. Der er kun fundet begrænset edderkoppespind i taget, hvilket kunne være tegn på flagermus, men der er ikke fundet flagermus, ekskrementer efter flagermus eller døde insekter (foder) i tagrummet.

Der er ingen isolering i tagrummet, så området vil derfor blive for varmt om sommeren og for koldt om vinteren for flagermus.
