Besigtigelsesnotat

Ny InfraStrukturBanegård (NISB) i Høje Taastrup skal af BDK anvendes som primær base for store fornyelsesprojekter i hovedstadsområdet og dele af Sjælland. NISB placeres på matrikel 21b, Kragehave By, Høje Taastrup, som derfor udgør projektområdet.

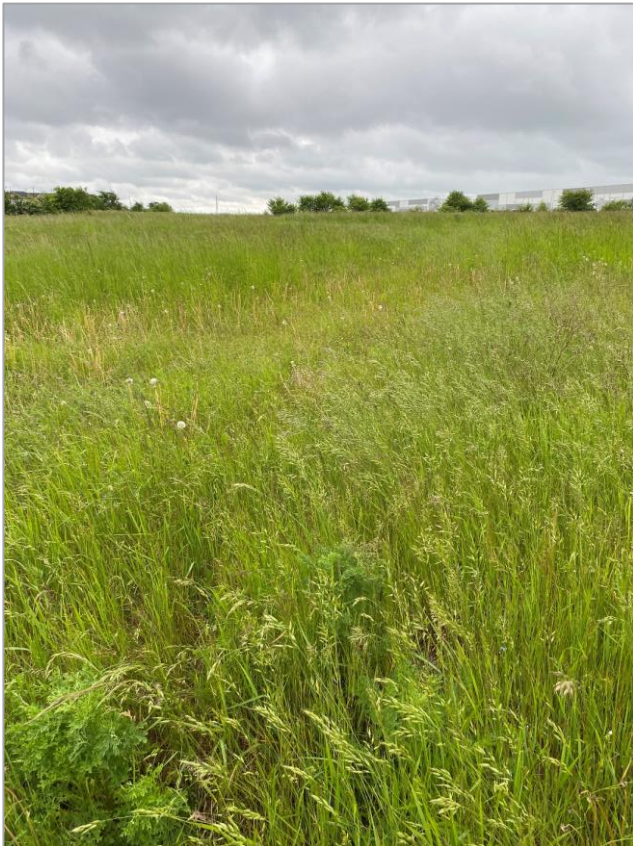
Overdrev 3 domineres ligeledes af højt voksende græs- og urtevegetation. Græsvegetationen domineres af alm. draphavre. Den eneste positiv-art, som blev fundet på arealet, er håret høgeurt, som ligeledes indikerer surt overdrev. Desuden indikerer alm. hvene også surt overdrev, mens arterne humle-sneglebælg og hvidtjørn indikerer kalkoverdrev. Alle arterne er almindeligt forekommende. Der er ikke fundet arter som er karakteristiske for hverken surt eller kalkoverdrev. Problemarter på arealet er tofrøet vikke, ager-tidsel, vild kørvel, alm. draphavre, grå-bynke samt den invasive pastinak. Der er altså en stor overvægt af problemarter, der er mangel på karakteristiske overdrevsarter samt forekomst af invasive arter, hvilket alt i alt betyder at arealet vurderes til ikke at være §3-overdrev.

Figur 2. Overdrev 3.

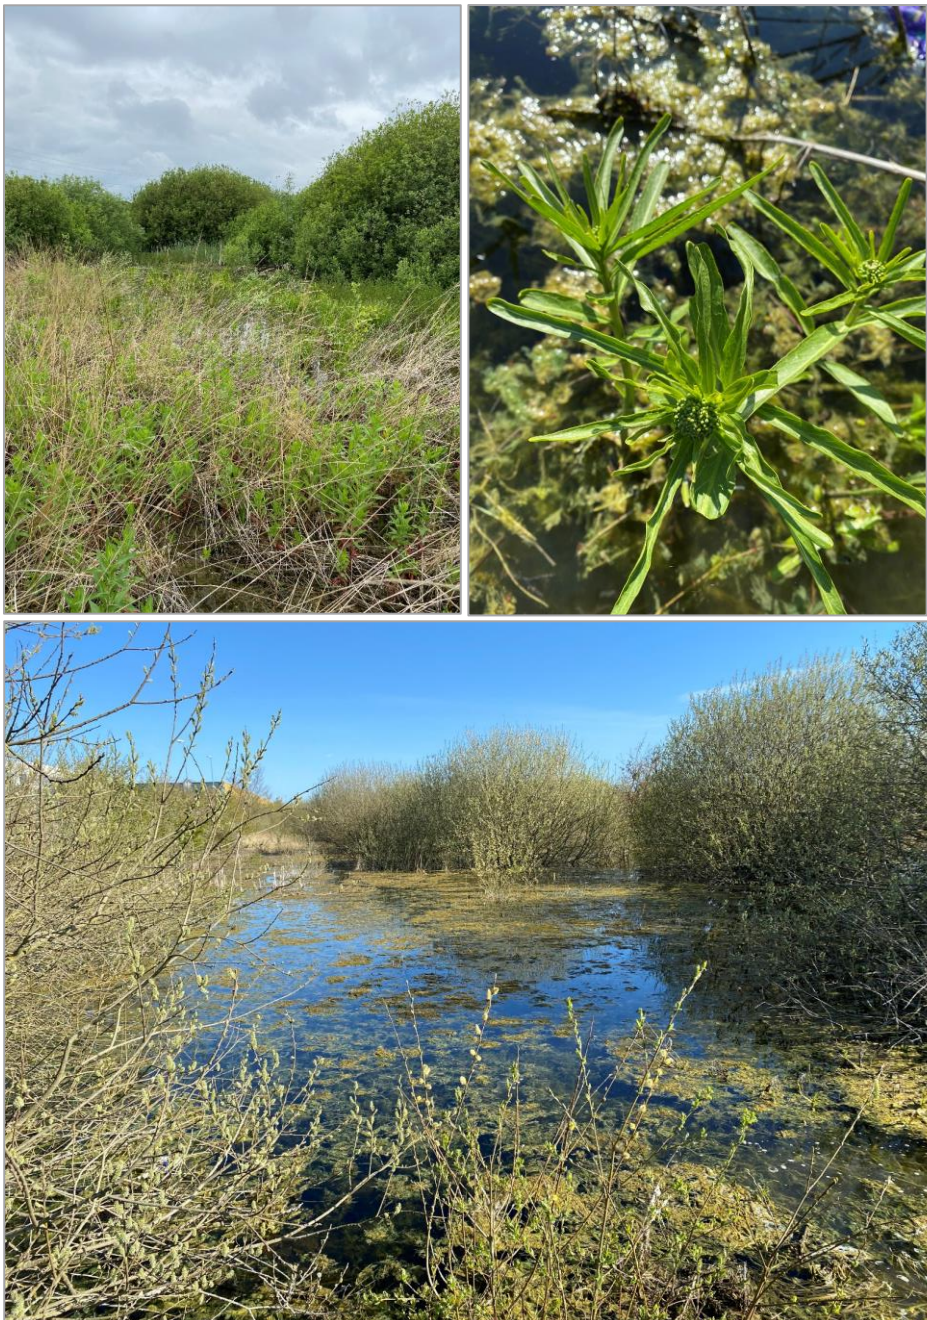
Sø 1 er en større sø med præg af moseområde, og er også registreret som §3-mose, men behandles i dette notat som en sø. Vanddybden er flere steder ret lav, og på det dybeste er søen ca. 1-1,5 m dyb. Der er en del dødt organisk materiale i søen, som desuden er under tilgroning med grå-pil og havde en udbredt rørsump. Vandet var ret klart med få partikler. Søen er med ret stejle kanter mod syd og vest, hvor der også er et højt hegn mod veje.

Generelt ligger søen beskyttet af omgivende arealer mod ekstra næringspåvirkning, men der er en del affald mod vej og hegn i syd og vest. Der blev ikke observeret et alsidigt plante- og dyreliv og vedplanterne har en del skyggevirksomhed på vandfladen. Den estimerede naturtilstand er III.

Figur 3. Sø 1. Øverst fra juni 2022, nederst fra april 2022.

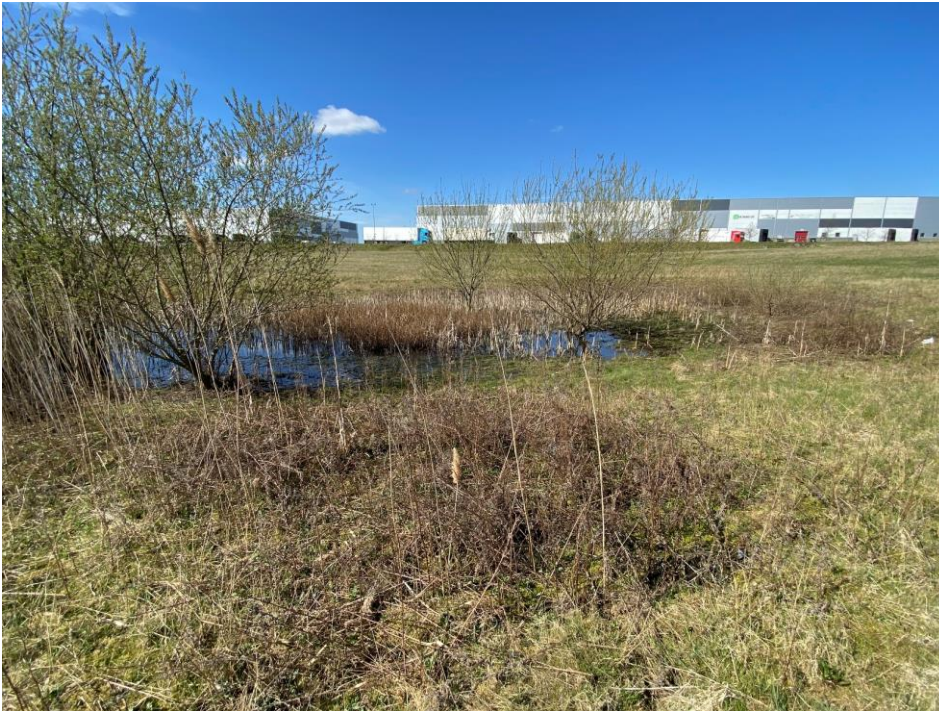
Sø 2 er en mindre og lavvandet sø, som er tilgroet i bredbladet dunhammer, lådden dueurt, tagrør og strand-kogleaks. Desuden er der en del grå-pil, som medfører delvis skyggevirkning. Trådalger i vandfladen indikerer, at der er en del næring i søen, men vandet er herudover fortsat rimelig klart og søen ligger beskyttet mod næringstilførsel fra omgivende arealer. Der er ikke observeret at alsidigt plante- og dyreliv. Den estimerede naturtilstand er IV.

Figur 4. Sø 2, april 2022.

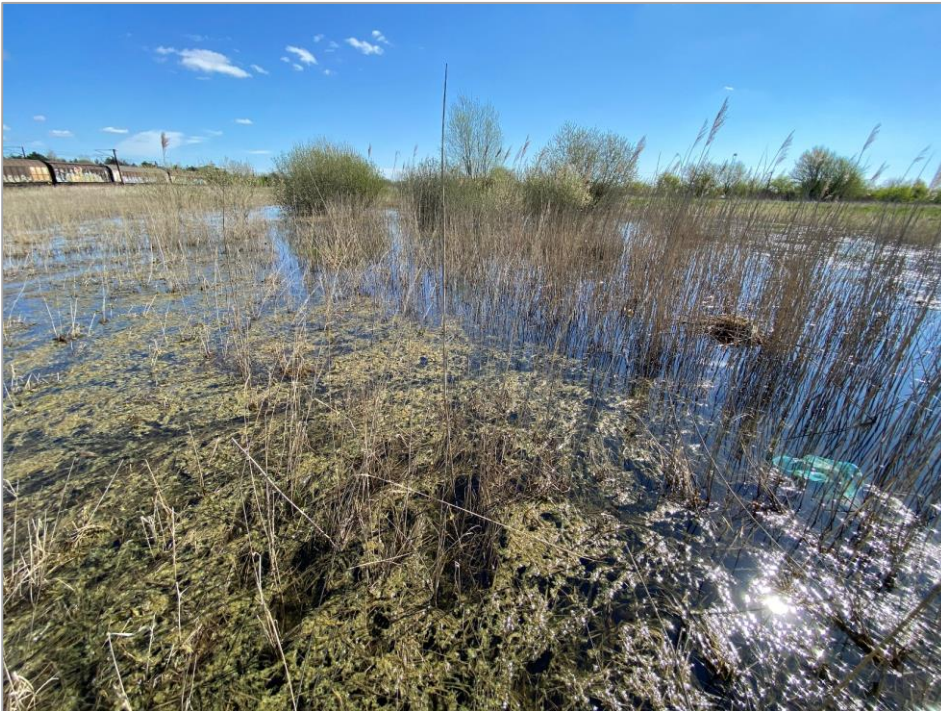
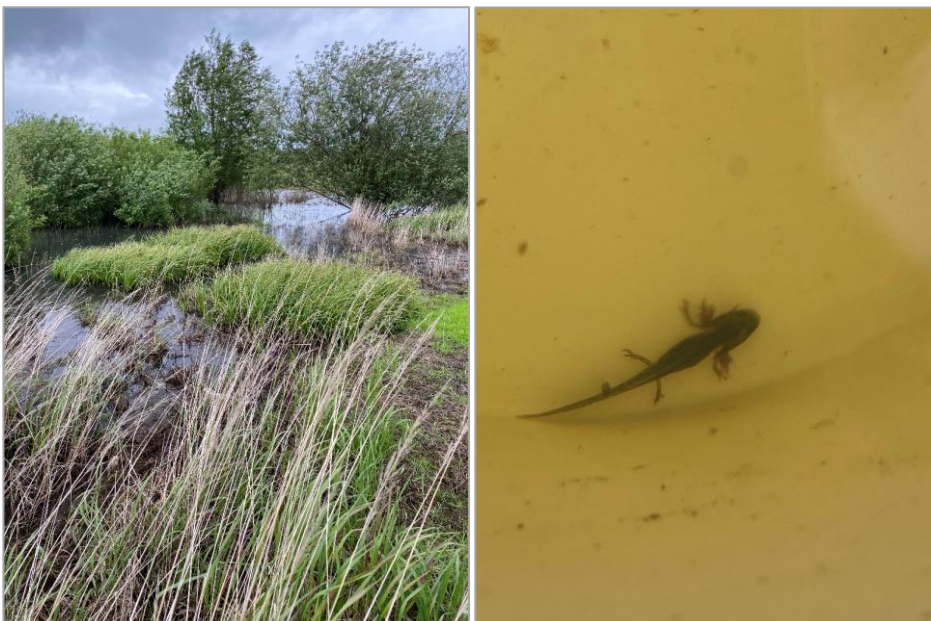
Sø 3 er ikke registeret som §3-sø. Det er en meget lavvandet sø, som tørrer ud i varme og tørre sommerperioder. Søen er under begyndende tilgroning med grå-pil. Vegetationen i søen består af grå-pil, knippe-star, tagrør, kryb-hvene, svømmende vandaks. Der er ikke fundet et alsidigt plante- og dyreliv, dog var der en del lille vandsalamander. Søen er beskyttet mod næringspåvirkning fra omgivende arealer, men vandet er lettere grumset. I det tidlige forår var sedimentet ildelugtende, som tegn på iltsvind, men i starten af sommeren var lugten væk og søen forekom mindre næringspåvirket. Den estimerede naturtilstand er IV.

Figur 5. Sø 3. Øverst fra april 2022, nederst fra juni 2022.

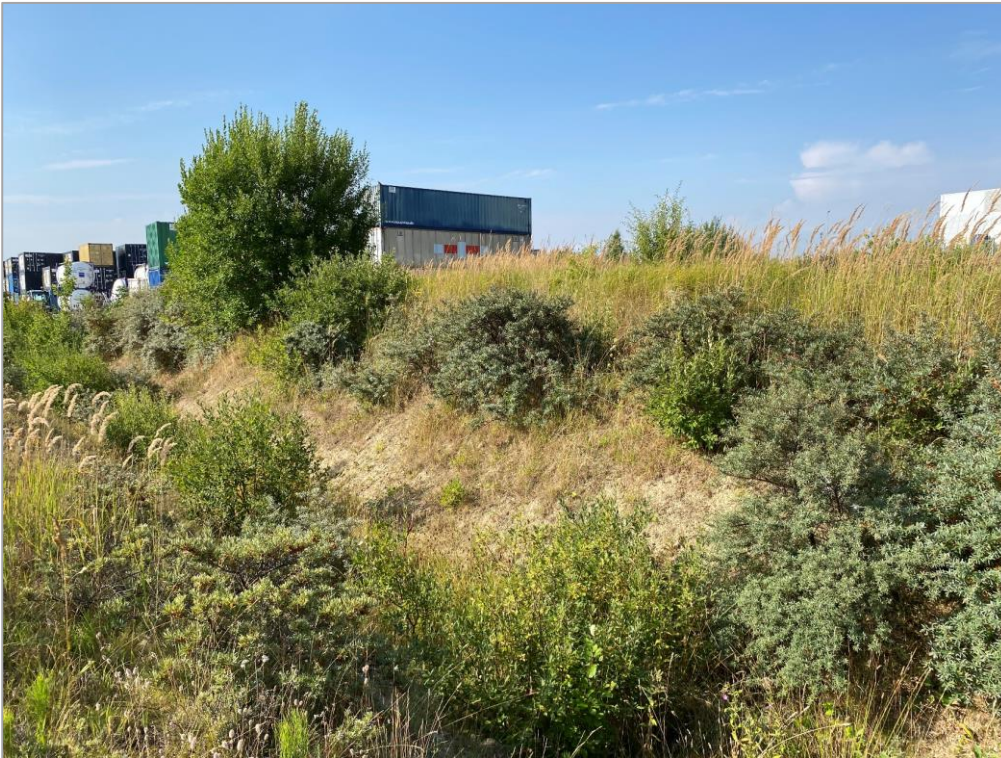
Figur 6. Skråning med flere åbne, sandede partier som er et potentielt levested for markfirben.

Skråningen har flere områder hvor vegetationen er lav, eller hvor der er bart sand, men imellem disse områder var der høj vegetation domineret af havtorn, som flere steder er så tæt at der er begyndende tilgroning af området.

Området er et egnet levested for arten, og vil fortsat være det hvis skrænten holdes lysåben. Det ser dog ud til, at tilgroning med træer, buske og især havtorn vil forsætte.

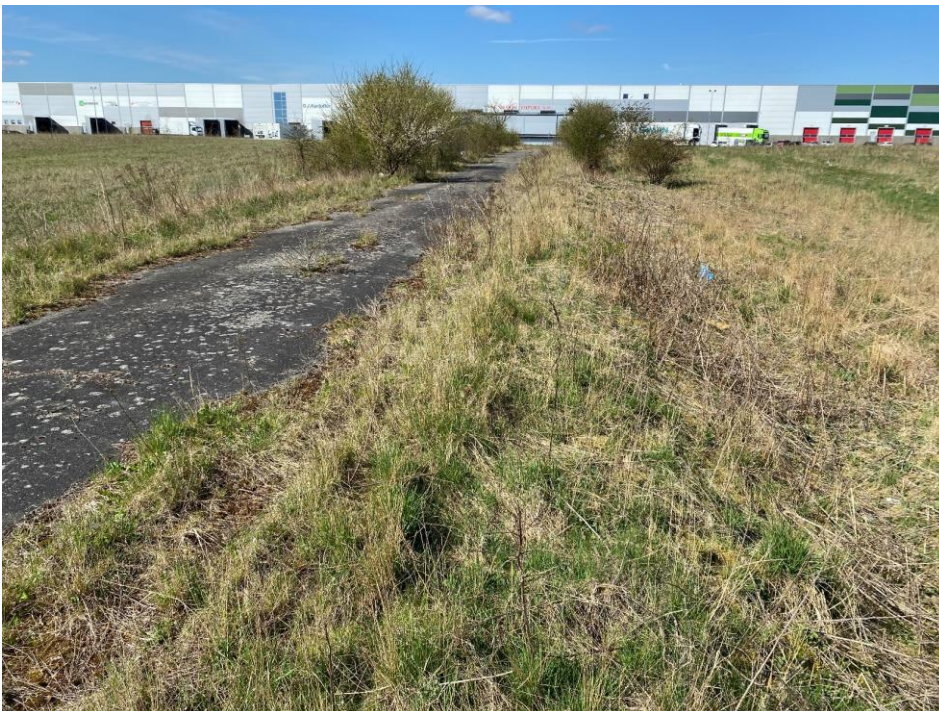
Vedplanterne indenfor eller umiddelbart udenfor området er relativt små, unge og uden huller eller råd partier som ellers kunne være attraktivt for flagermus. Langs skinnerne i nord-syd-gående retning er der et mere eller mindre sammenhængende læbælte af små vedplanter. Ligeledes er der rester af en gammel asfaltvej på tværs af projektarealet mellem overdrev 2 og 3, som har spredte unge vedplanter uden huller og råd (figur 7).

Figur 7. Potentiel faunapassage mellem overdrev 2 og 3.
