APRIL 2024
BANEDANMARK

SPORFORNYELSE MELLEM SKJERN OG HOLSTEBRO

NATURKORTLÆGNINGSRAPPORT

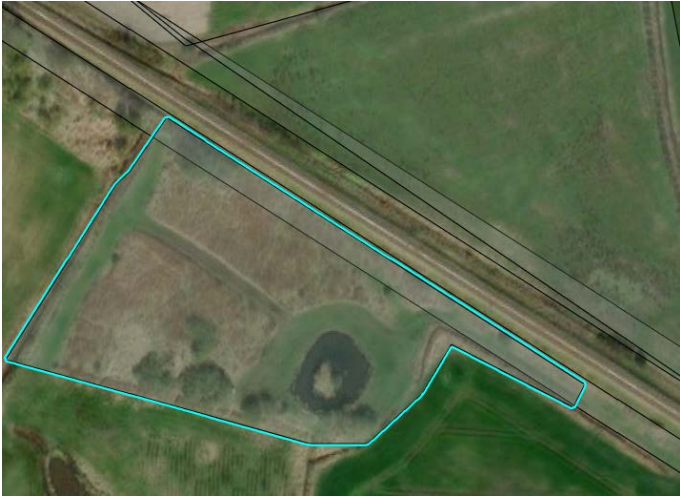
BDK ID	Lokalitetsnummer (FID)	Undersøges for	Resultat af undersøgelse	Behov for afværgetiltag/hensyn ved anlægsarbejde
14b	149 (syd for banen) 85	<p>1 Træer i vestlige ende levesteds vurderes for deres betydning for flagermus.</p> <p>2 Lavbundsarealernes reelle § 3-status afklares. En del af det er kortlagt som § 3-mose.</p>	<p>Lokaliteten er bevokset med træer mod vest, mens der mod øst er områder med mose. Vegetationen langs banen er høj og tæt. Skovfirben og skrubtudse er observeret på lokaliteten.</p> <p>1. Lokaliteten vurderes ikke at være et egnet yngle- eller rasteområde for flagermus, da træerne ikke har løst bark, sprækker eller hulheder.</p> <p>2. Afgrænsningen af moseområdet er kortlagte. Derudover er der registreret eng på strækningen. Den reelle § 3-afgrænsningen fremgår af Figur 3-1.</p>

<p><i>Figur 3-1 På figuren fremgår de områder som er registreret som § 3. Med sort polygon er arbejdsarealet vist.</i></p>	<p>E.</p> <p>A.</p> <p>C. Der vil være kørsel inden for det § 3-beskyttede moseareal. Spunsen som nedrammes, i forbindelse med arbejder ved blødbund, sker umiddelbart uden for § 3-mosens afgrænsning.</p> <p>Det skal afklares med kommunen, om kørsel med maskinerne vil kræve, at der søges om forudgående dispensation fra naturbeskyttelsesloven, eller om kommunen vurderer, at kørsel på det § 3-beskyttede areal ikke vil resultere i permanente dispensationsskrævende tilstandsændringer af arealet. Banedanmark kan mindske påvirkningen ved at køre med køretøjer, som ikke medfører traktose eller så vidt muligt gennemføre arbejdet fra banen.</p>

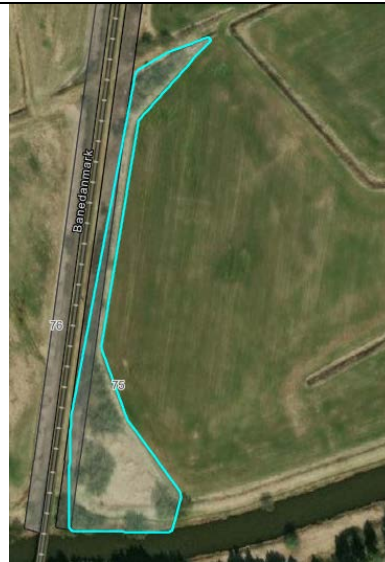
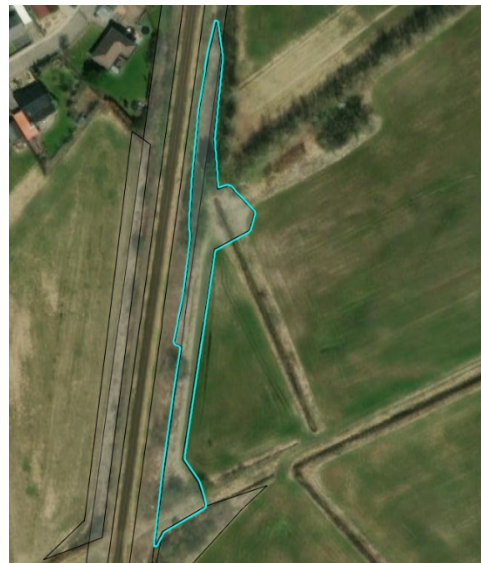
28a	161+102 (ny depot)	Der er registreret birkemus ca. 50 meter vest for banen. Arealet undersøges for eventuelle egnede overvintringssteder.	Gennem strækningen ligger et vandløb med klar vand og sandet bund. Området kan ikke udelukkes at være habitat for birkemus. Brun frø blev desuden observeret under undersøgelsen.	C. Depotpladsen skal hegnes af, så den eneste indgangsmulighed er fra vejen. På den måde undgås at enkeltindivider af birkemus påvirkes. Den økologiske funktionalitet vurderes at kunne opretholdes, da depotpladsen placeres på en mark i drift, som vurderes ikke at have værdi for birkemus. Hegnet skal etableres som paddehegn efter den tekniske

BDK ID	Lokalitetsnummer (FID)	Undersøges for	Resultat af undersøgelse	Behov for afværgetiltag/hensyn ved anlægsarbejde
			<p><i>Figur 3-2</i> På figurerne fremgår de områder som er registreret som § 3-eng. Arbejdsarealet er vist med sort polygon.</p> <p>Syv træer stående i parcelhushave kunne ikke udelukkes at fungere som rastested for flagermus (Figur 3-5). Skrubtudse samt 24 skovfirben blev observeret ved undersøgelserne. Ingen markfirben blev registreret.</p>

BDK ID	Lokalitetsnummer (FID)	Undersøges for	Resultat af undersøgelse	Behov for afværgetiltag/hensyn ved anlægsarbejde
				anvisning fra Vejdirektoratet (Vejdirektoratet, 2011). Der findes ikke en standard for birkemus, men paddehegn vurderes at være tilstrækkeligt da birkemus ikke hopper specielt godt (Møller & Krabbe, 2012).
28	162 (øst for banen) 136	<p>1 Arbejdsarealerne undersøges om de i praksis er omfattet af naturbeskyttelseslovens § 3 (syd for Vemb).</p> <p>2 Sydlige del levestedsvurderes for birkemus.</p>	<p>1 Lokaliteten består mod nord af parcelhusgrunde samt bevoksning af træer. Længere mod syd skifter arealet karakter og består af en stejl baneskråning. Bevoksningen mod baneskråning består de første par meter af padderok, hvorefter vegetationen bliver forskelligartet og høj. Større område mod syd er vurderet til at være omfattet af naturbeskyttelseslovens § 3 da det har karakter som eng. Se Figur 3-4.</p> <p>2 Engområdet vurderes at være egnet habitat for birkemus.</p>	<p>A. Lokaliteten er flyttet til marken øst for banen og med adgang fra øst. Det areal, som er kortlagt som § 3-beskyttet (men som ikke fremgår af den vejledende § 3-registrering) undgås derfor.</p> <p>B. Arbejdspladsen tilgås fra dyrket mark, hvorfor der ikke køres på potentielle habitater for birkemus. Depotpladsen skal hegnes af, så den eneste indgangsmulighed er fra vejen. På den måde undgås at enkeltindivider af birkemus påvirkes. Den økologiske funktionalitet vurderes at kunne opretholdes, da depotpladsen placeres på en mark i drift, som vurderes ikke at have værdi for birkemus. Hegnet skal etableres som paddehegn efter den tekniske anvisning fra Vejdirektoratet (Vejdirektoratet,</p>

2011). Der findes ikke en standard for birkemus, men paddehegn vurderes at være tilstrækkeligt da birkemus ikke hopper specielt godt (Møller & Krabbe, 2012).

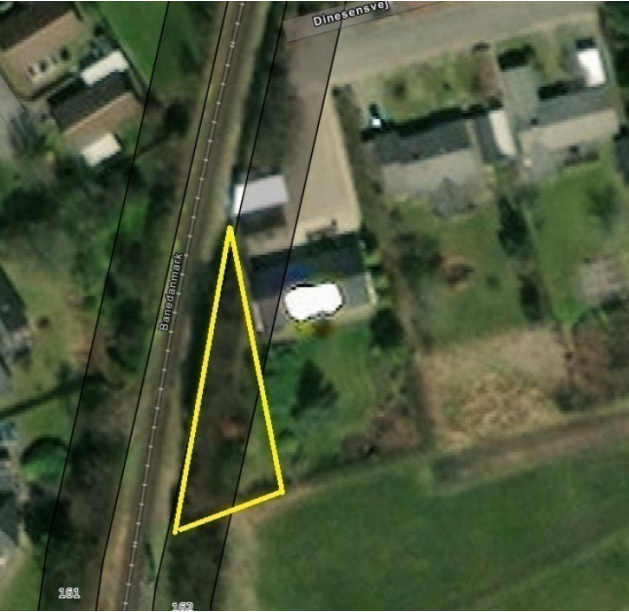
<p><i>Figur 3-3</i> Af figuren fremgår hvilken parcelhushave som de syv potentielt egnede træer er fundet i (orange prik)</p>	
29	46	De grønne områder inden for arbejdsarealet	Lokaliteten er Vemb station. Området består af en grusvej, med henlagte bunker af sten og mursten. Jorden i området er sandet.	B.

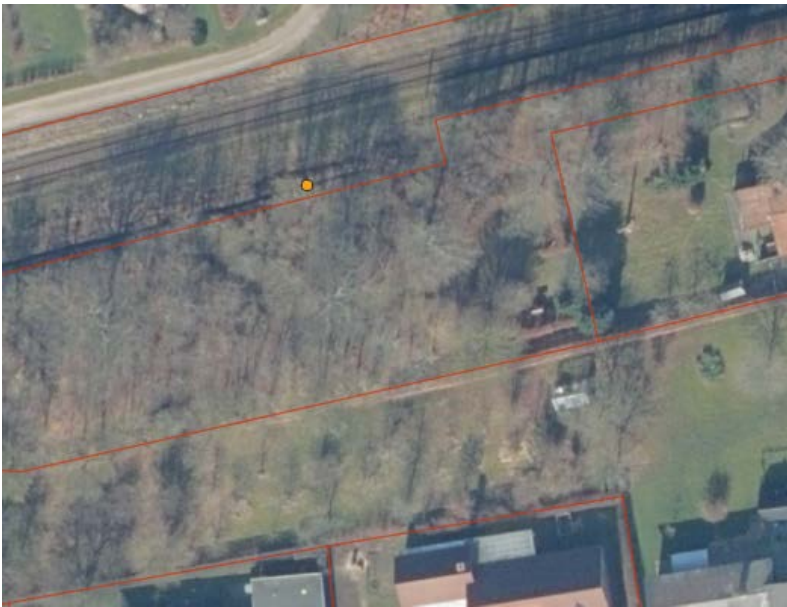
BDK ID	Lokalitetsnummer (FID)	Undersøges for	Resultat af undersøgelse	Behov for afværgetiltag/hensyn ved anlægsarbejde
35a	104 (syd for banen) 71	Beplantningen inden for arealet undersøges for om den har betydning for flagermus og om der er rovfuglereder.	<p>Lokaliteten består af mindre træer og buske ud mod banen. Længere mod syd bliver træerne større. Et træ med hulheder blev fundet indenfor arbejdsarealet. Træet er vurderet egnet som yngle- og/eller rastested for flagermus samt mindre fugle (Figur 3-6). De resterende træer er hele og uden hulheder, hvorfor de ikke vurderes egnet for flagermus. Ingen rovfuglere-der blev observeret under undersøgelsen.</p>

<p><i>Figur 3-4 Af figuren fremgår placeringen af det egnede træ (orange prik)</i></p>	<p>C. Det skal undgås at fælde træet med hulhed (56° 22'02.8"N 8° 25'35.1"E), medmindre der laves ekstra undersøgelser med lytteudstyr af træer.</p> <p>Træerne inden for arealet øst for Bygaden indgik ikke i undersøgelses-areal i 2023. Fra gadefotos ser de dog ud til at være små og uden værdi for flagermus.</p>
