# Elling Å, bygværk

Levestedsvurdering for flagermus

Vejdirektoratet

Dato: 14. marts 2025

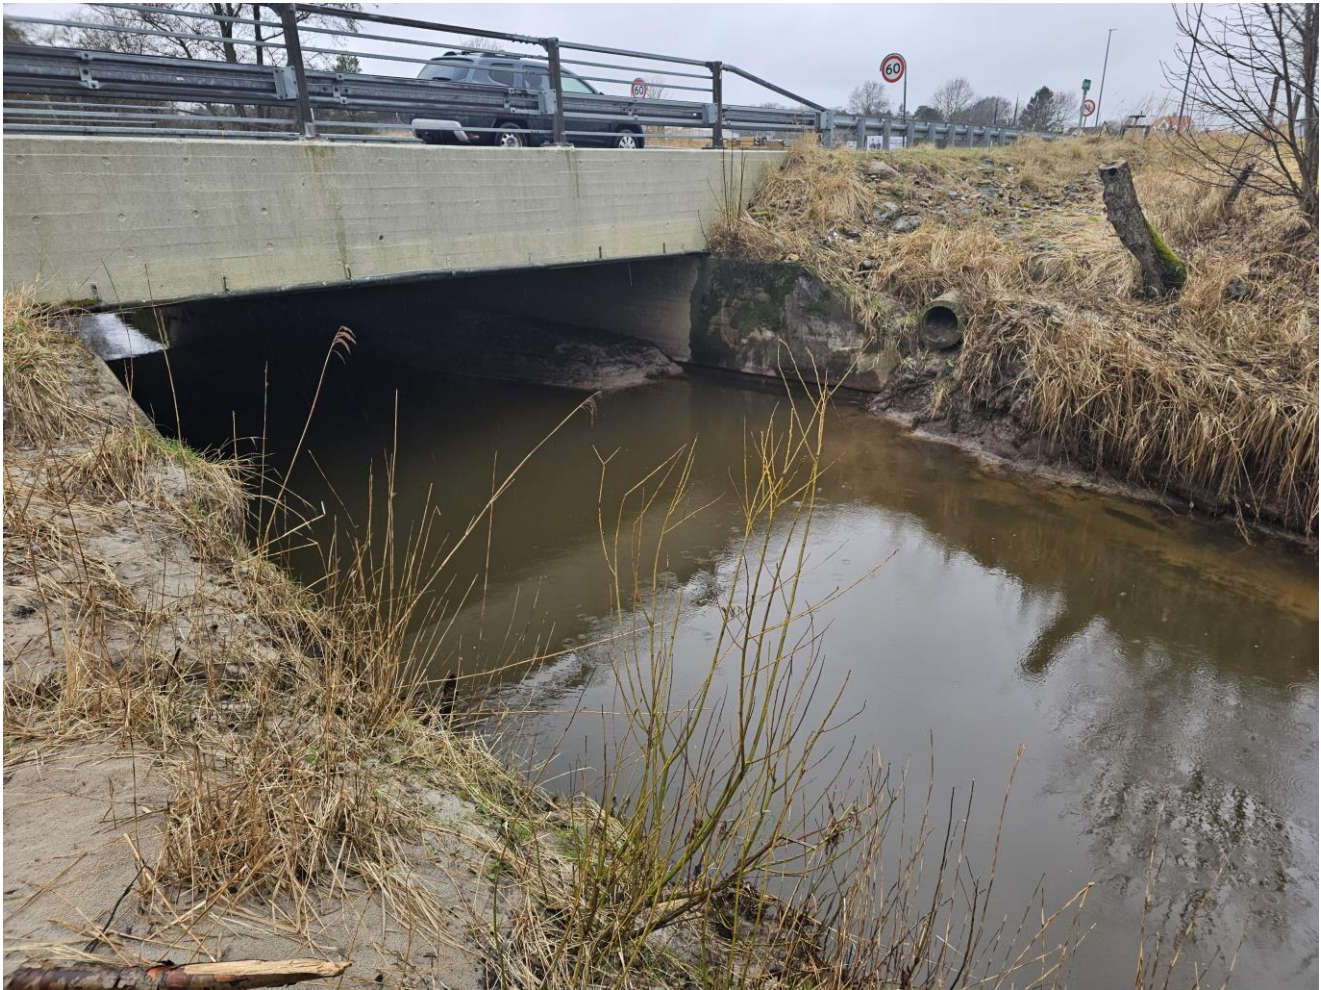
Der blev ikke fundet flagermus eller tegn herpå under bygværket. Ofte vil der være tydelige tegn på flagermus ved længerevarende brug, dette kan være ekskrementer, rester af insektvinger, kradsemærker eller glatte overflader ved de indgange til hulhederne, der benyttes. Umiddelbart nordøst for bygværket blev der registreret et træ med hulheder, som kan udgøre et potentielt yngle- eller rastested for flagermus.

Figur 2.2 Bygværket over Elling Å, Skagensvej.

Flagermus vil ikke blive væsentligt påvirket af anlægsarbejdet, da dette planlægges udført i efteråret 2025. Det anbefales, at broen på dagene for anlægsarbejdet undersøges for forekomst af frithængende flagermus.

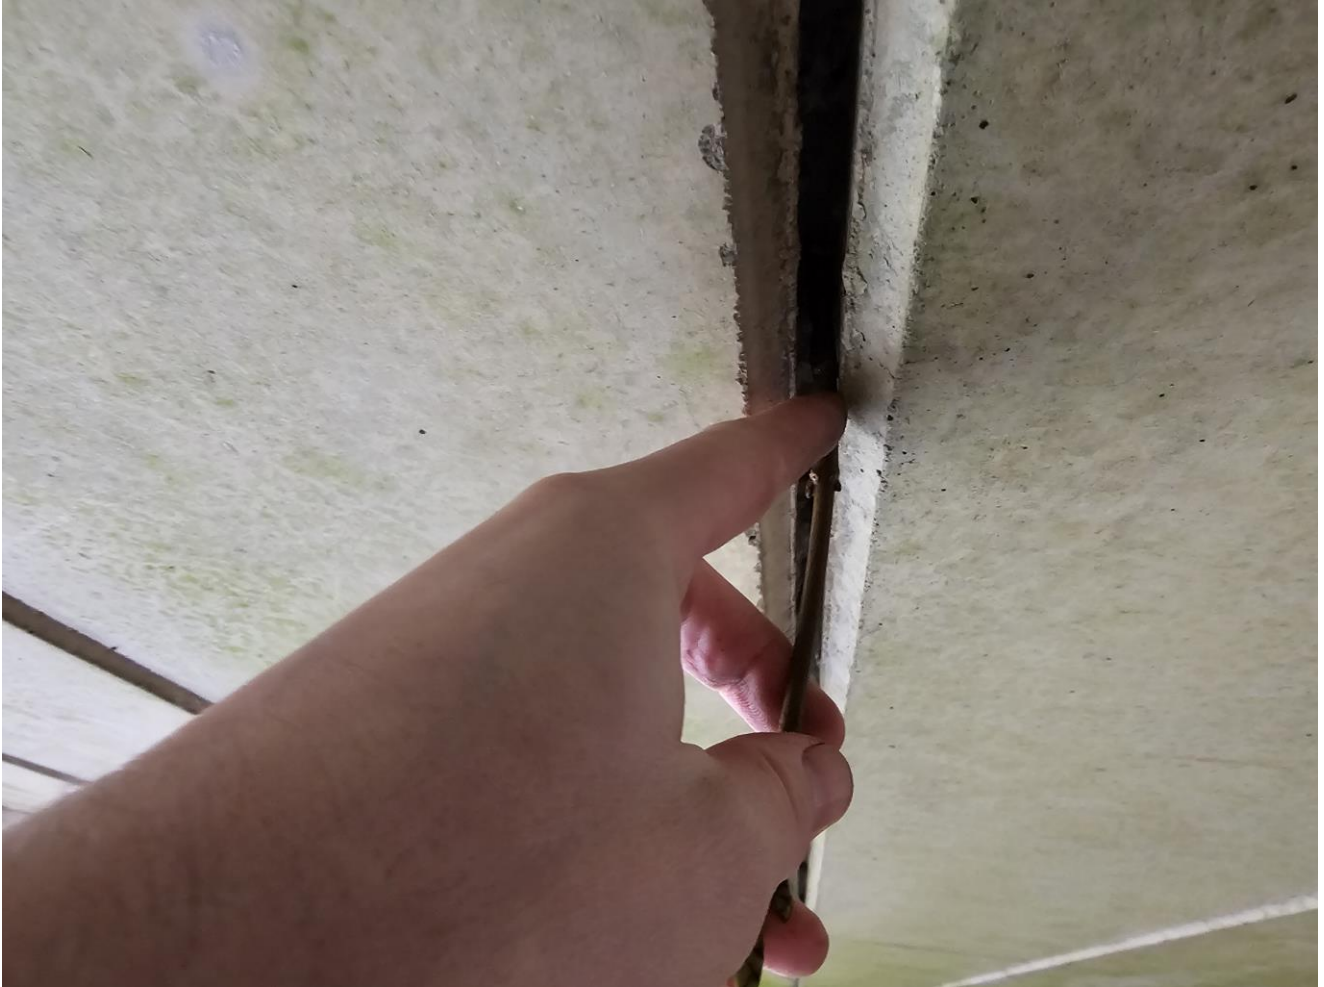
Bygværket havde ved besigtigelsen ingen hulheder eller sprækker, der ville kunne blive benyttet som raste- og eller ynglested for flagermus. Sprækkerne imellem betonelementerne var fugede, og kun enkelte af disse fuger manglede mørtel, men ikke i en sådan grad, at der ville kunne være plads til flagermus.

*Figur 2.3 En enkelt sprække, der manglede lidt mørtel. Der var ikke plads til en finger, og den var ca. 2 cm dyb.*

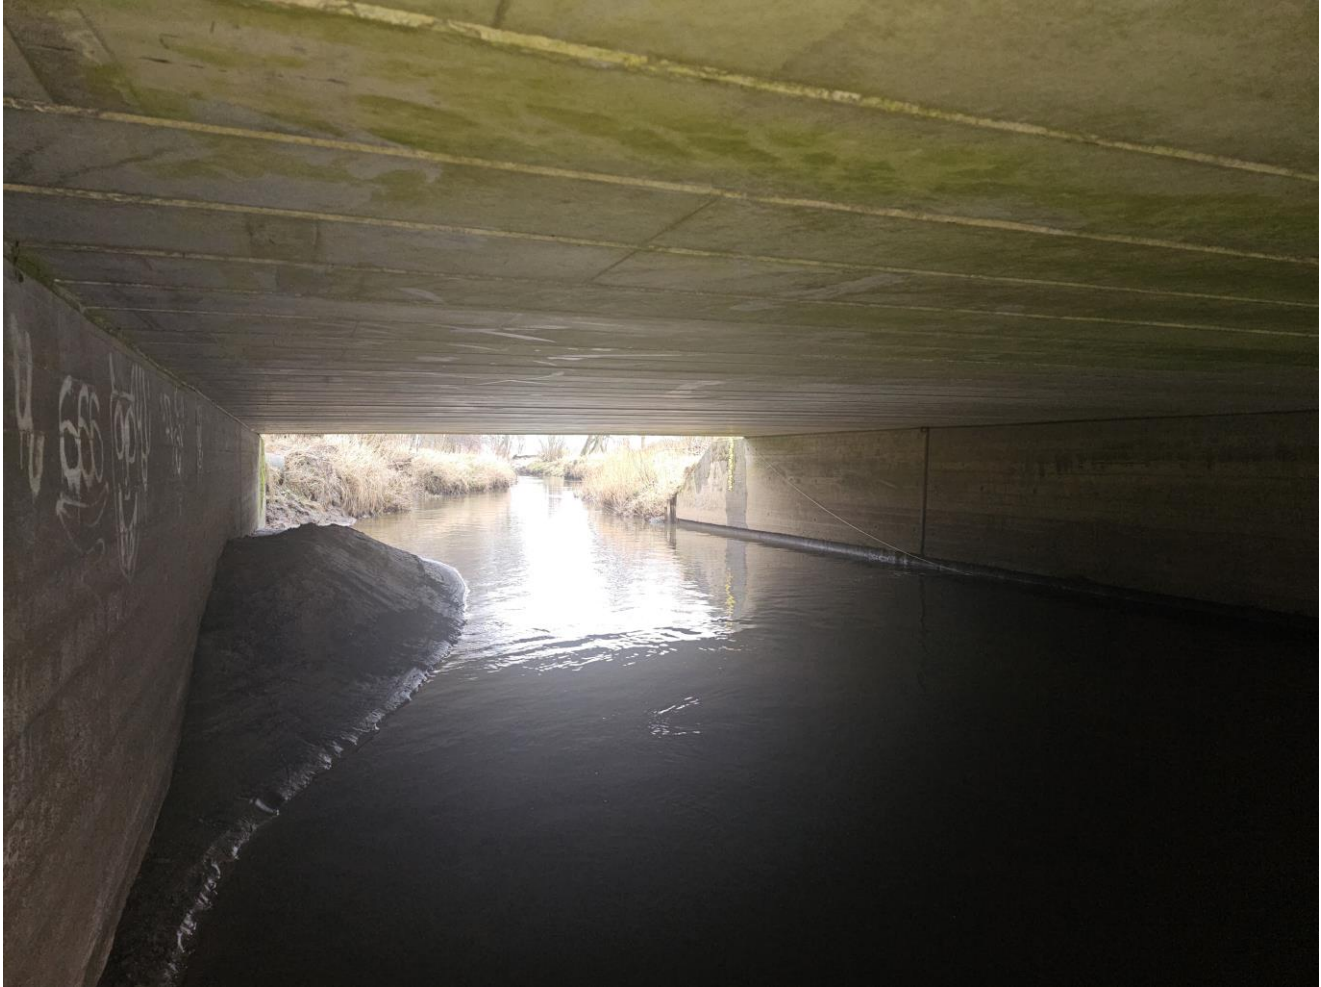
*Figur 2.4 Bygværket består af betonelementer på undersiden. Der blev ikke observeret nogen hulheder eller sprækker, der kan benyttes som længerevarende raste- eller ynglested for flagermus.*

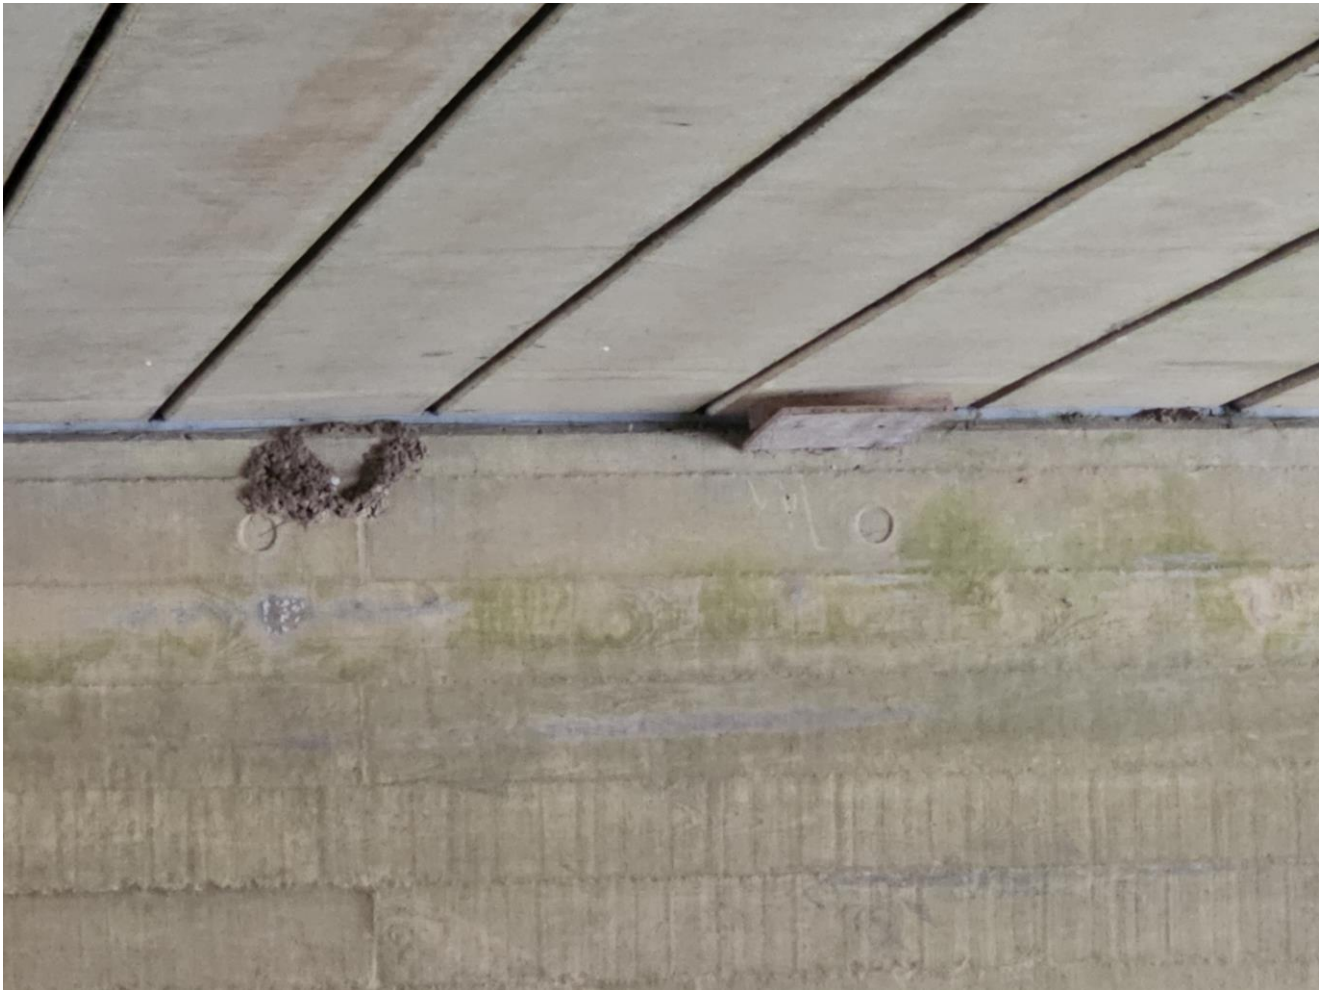
*Figur 2.5 En af to gamle svalereder under bygværket.*

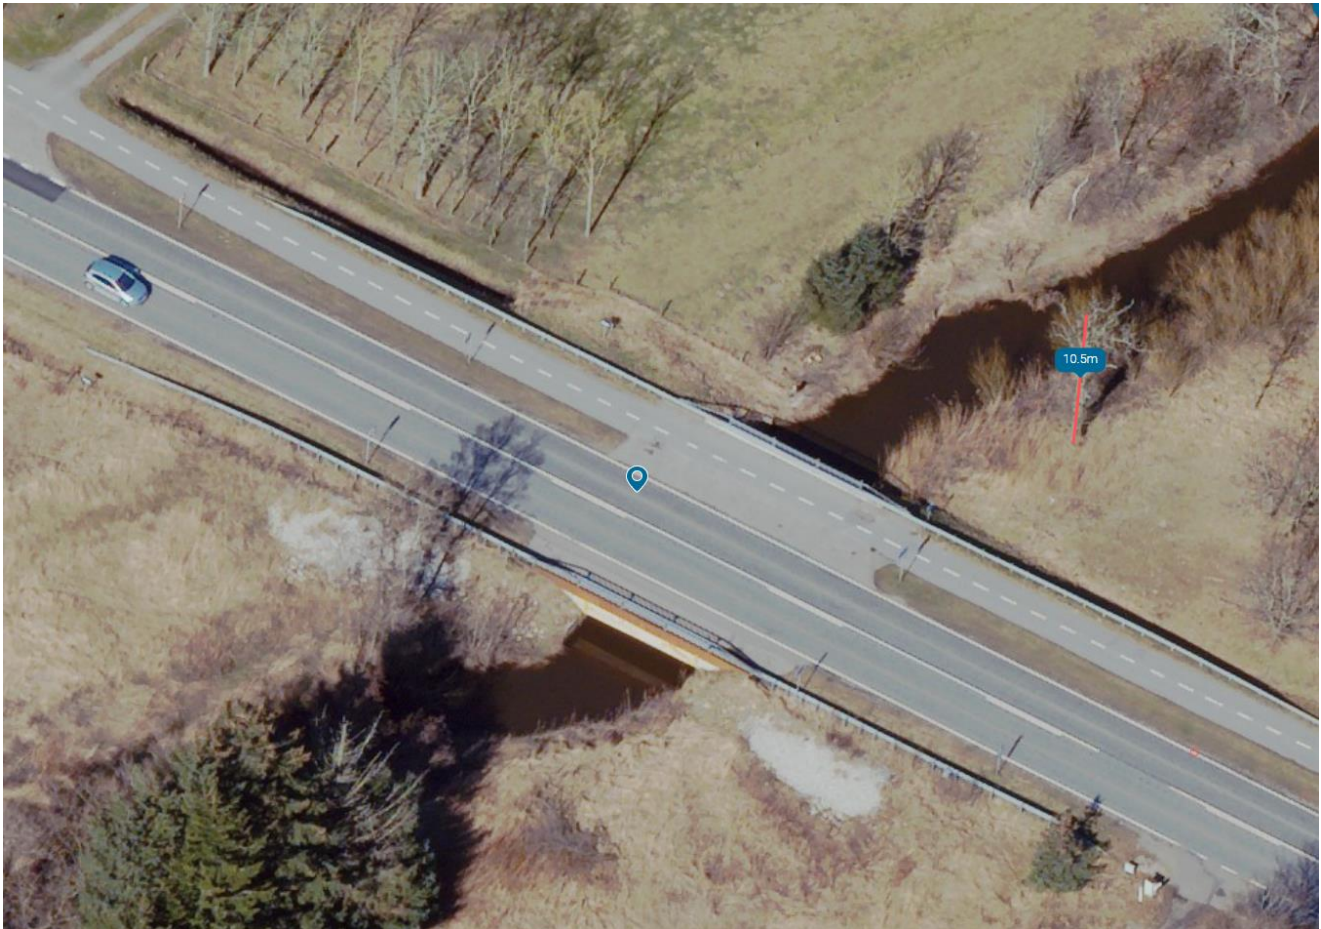
Der blev ved besigtigelsen lagt mærke til, at der på den østlige side af Skagensvej stod en gammel rød-el, der potentielt er indenfor arbejdsområdet for udvidelsen af bygværket. Denne rød-el havde flere strukturer, der potentielt var velegnede som raste- og ynglested for flagermus. Der var blandt andet flere afbrækkede grene med begyndende råd, løftet bark samt et enkelt spættehul i nordvestlig retning ud mod vandløbet.

*Figur 2.6 Rød-el på østlige side af Skagensvej med flere flagermusegnede strukturer.*

Hvis rød-ellen skal fældes i forbindelse med anlægsarbejdet, skal der udføres lytninger eller træklatringsinspektion for at afklare strukturernes egnethed som yngle- og rastested for flagermus og afdække en eventuelt forekomst af flagermus i træet. Såfremt der skal laves nogen former for spuns, bør der foretages en vurdering af påvirkningen ved denne type arbejde.

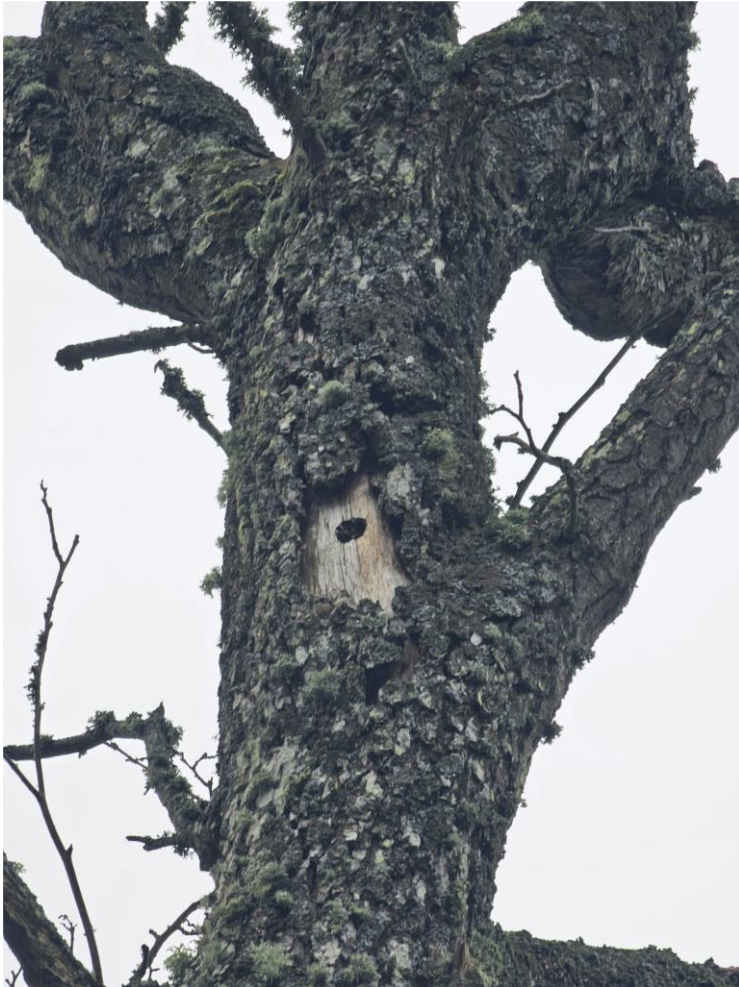
*Figur 2.7 Nordvestvendt spættehul i rød-el. Gode indflyvningsforhold samt optimal placering ud til Elling Å.*

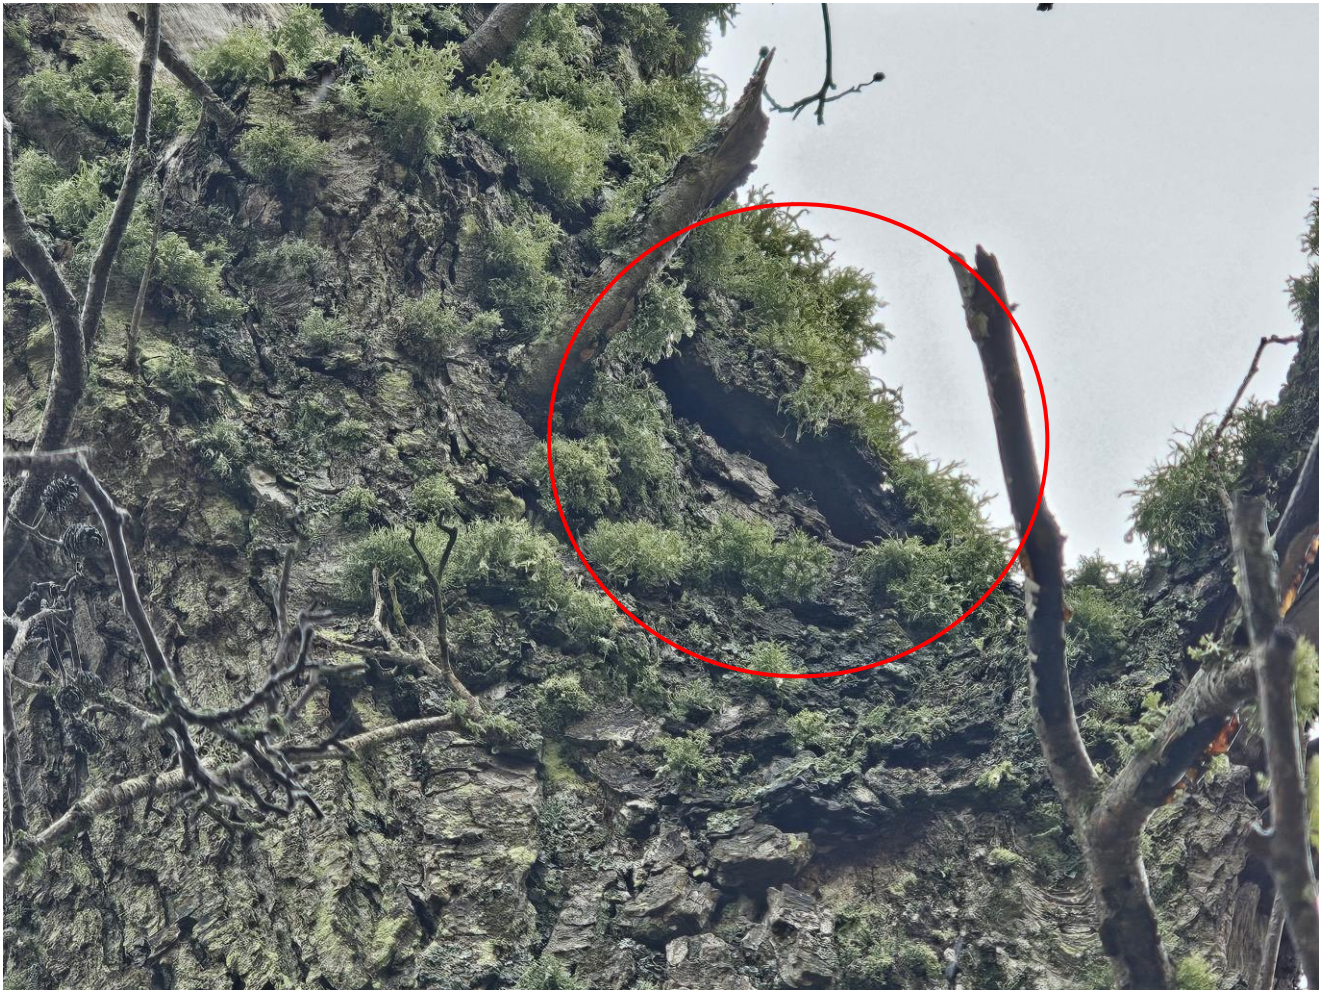
*Figur 2.8 Løftet bark på sydsiden af træet.*

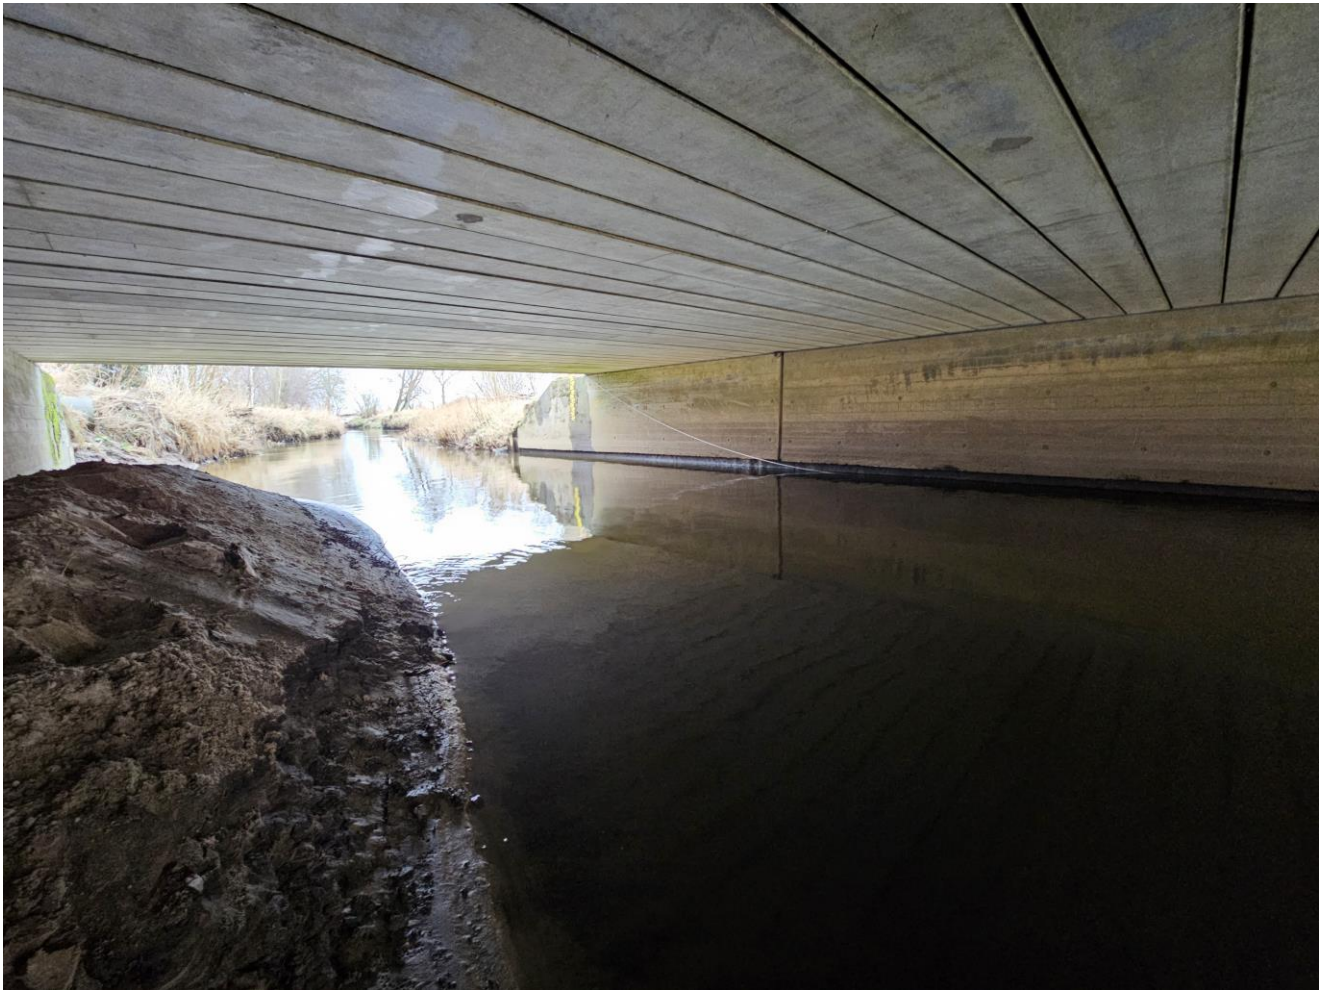
Ved besigtigelsen blev det bemærket, at der under bygværket var en delvis gennemgående sandbanket, der formentlig vil ændre struktur alt efter forholdene. Denne banket bliver benyttet af odder. Der blev ved besigtigelsen fundet tydelige odderspor samt spor efter et mindre mårdyr på banketten. Det anbefales, at der undersøges en mulighed for at opføre en flydebanket eller andet, som odderen kan benytte.

*Figur 3.1 Banket på nordlige side af vandløbet.*

Odder benytter banketten under Elling Å. Det anbefales, at der indtænkes en mere permanent løsning til odder under bygværket for Elling Å i forbindelse med anlægsarbejdet.

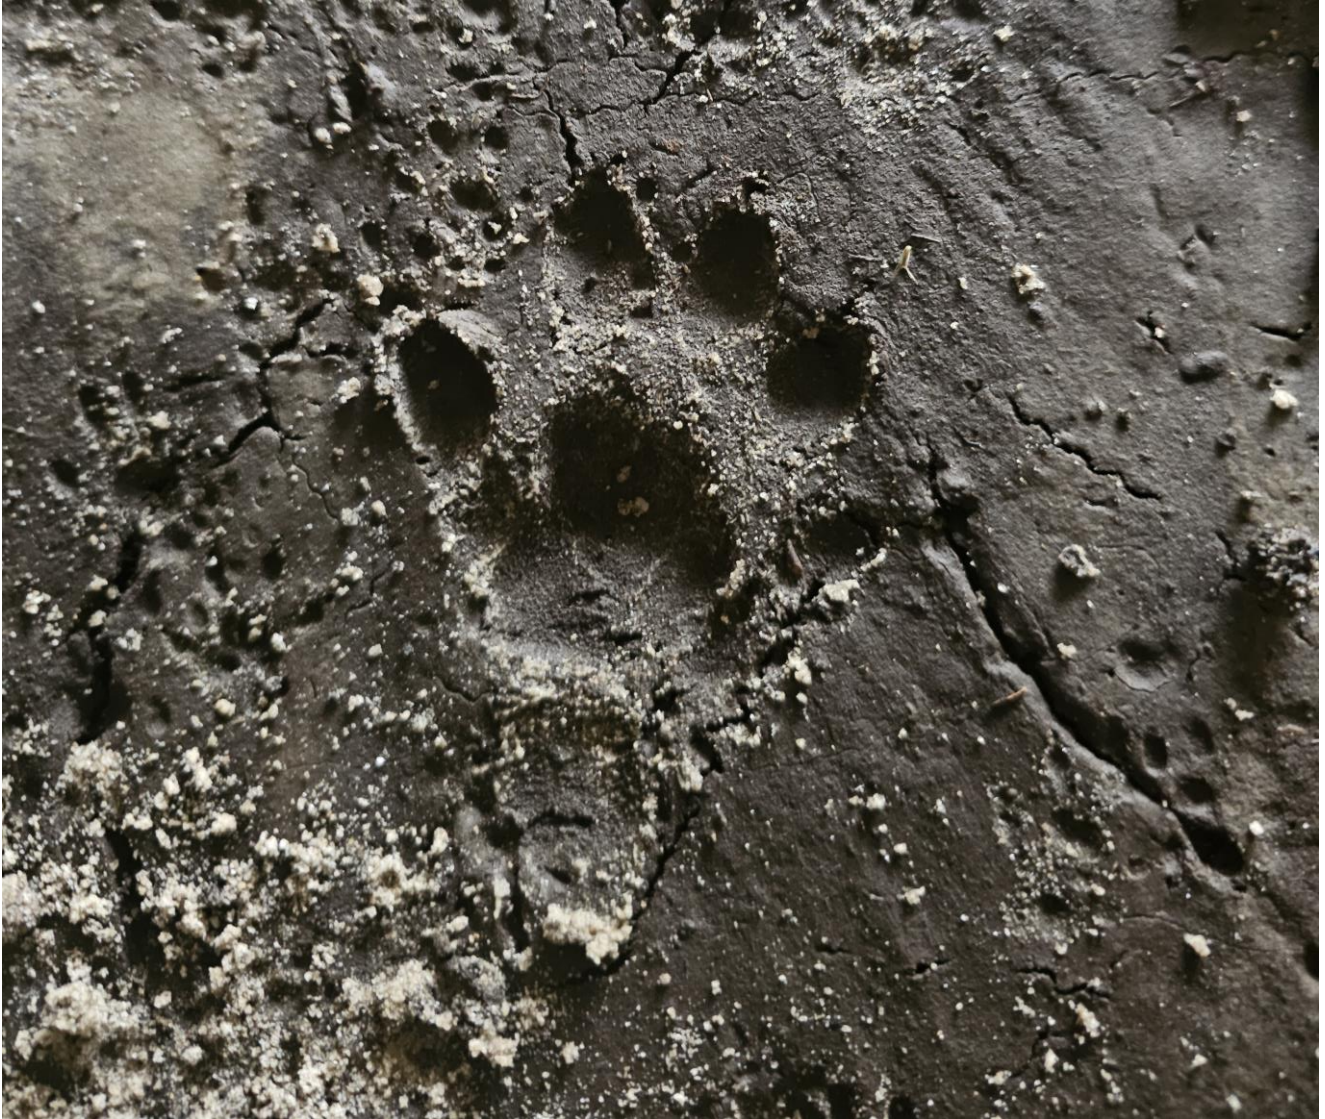
*Figur 3.2 Tydeligt odderspor fra banketten under Elling Å.*

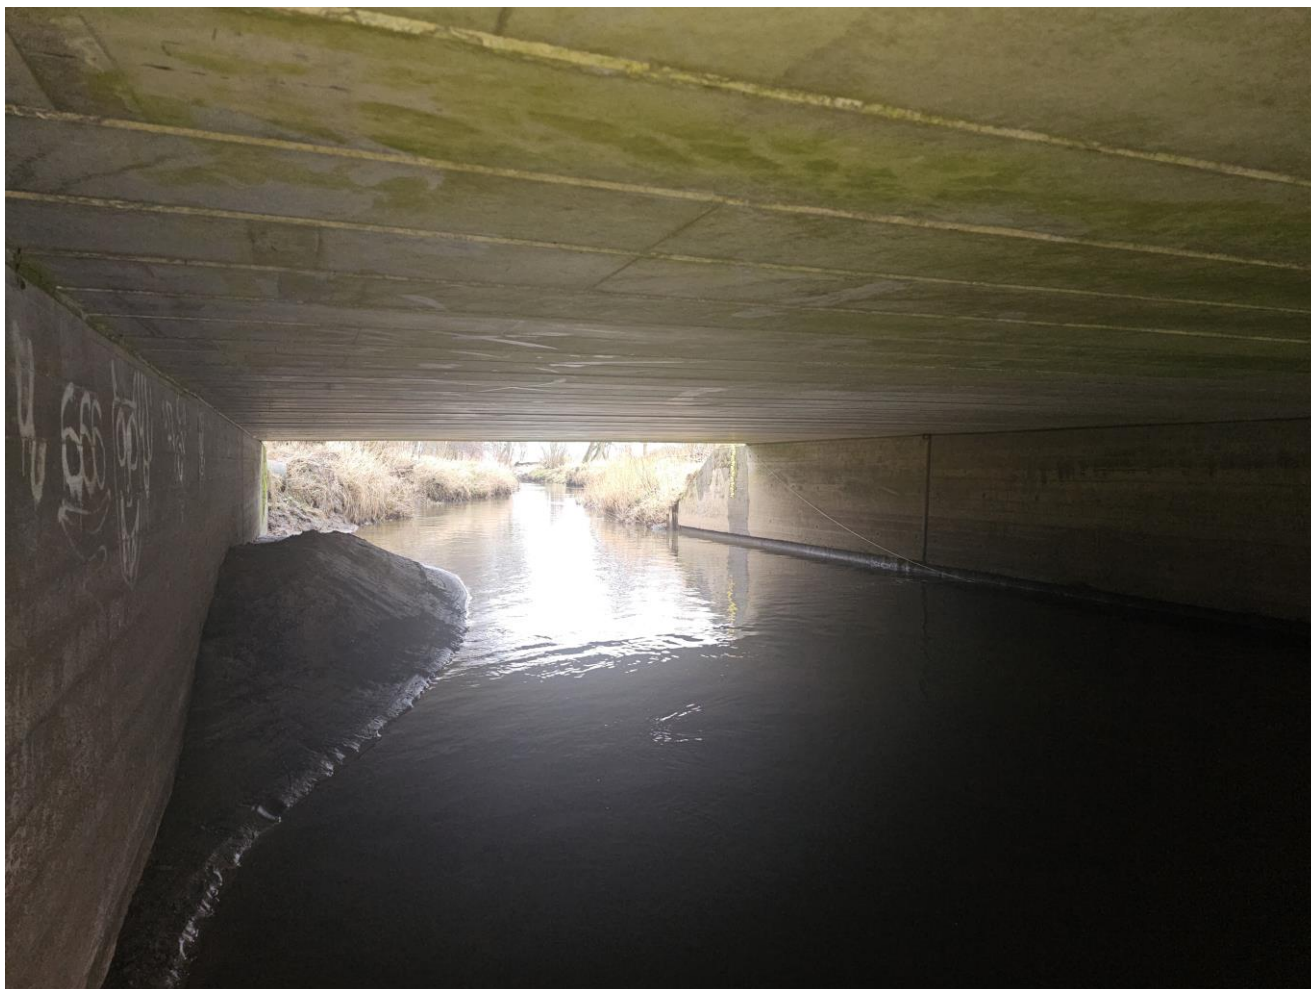
Figur 3.3 Viser tydeligt, at banketten ikke er i hele bygværkets længde.
