Marinbiologisk undersøgelse i forbindelse med etablering af ny kajplads ved Avernakke Pier, Nyborg Fjord.

# Notat

18-01-2022

**Emne** : Havbundsoverflade og marin flora og fauna

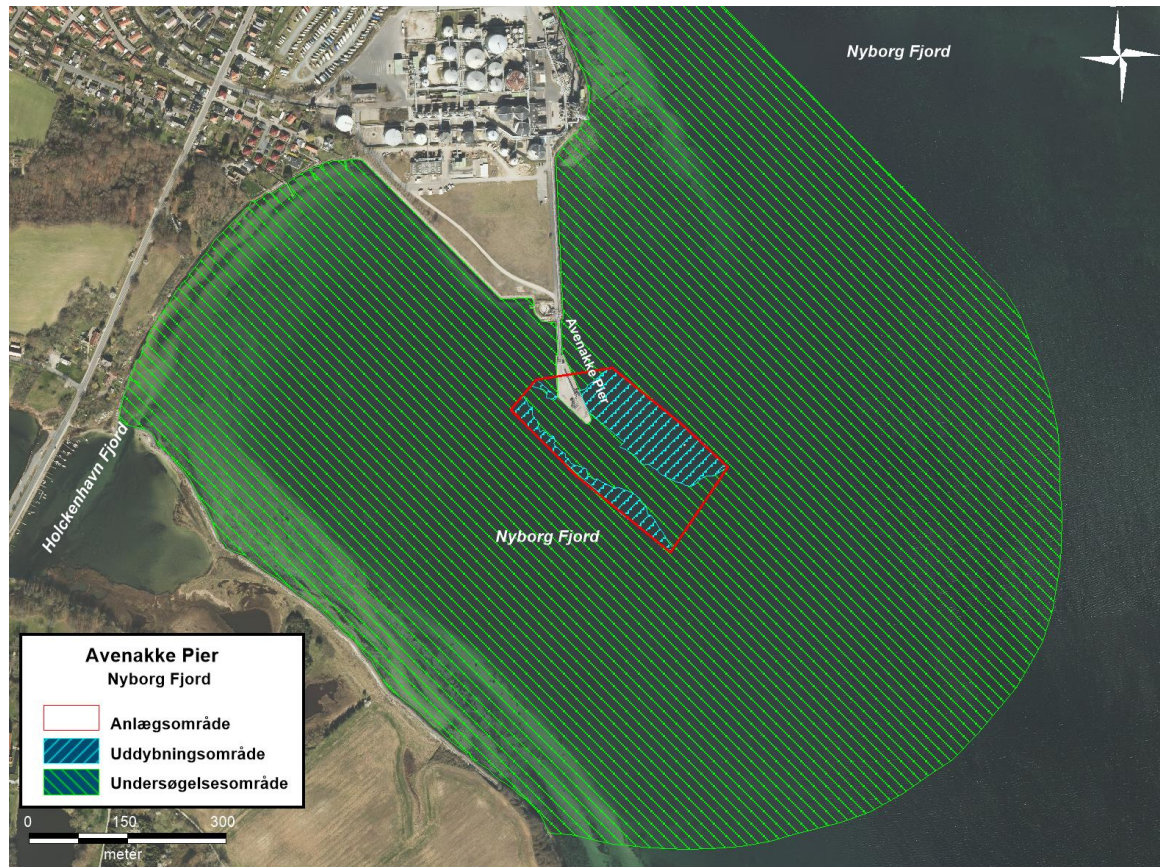
Figur 2: Kort over anlæg- og uddybningsområde samt undersøgelsesområde.

Undersøgelsesområdet for de marinbiologiske undersøgelser i forbindelse med udvidelsen af Avenakke Pier dækker over godt 117,6 ha, hvor der i mere eller mindre grad kan forventes en påvirkning af marinbiologien specielt i forbindelse udbedring af havnebassinerne langs Avenakke Pier som følge af eventuelt sedimentspild, Figur 2. Vanddybden i undersøgelsesområdet er 0 til ca. 13 meter uden større variation. Vigen i Nyborg Fjord ind mod Holckenhavn Fjord formodes at være mere beskyttet mod bølger og strøm end tilfældet er for området nord for Avenakke Pier. Generelt er det aktuelle område af Nyborg Fjord kun i mindre grad exponeret og kun udsat ved østlige vinde.

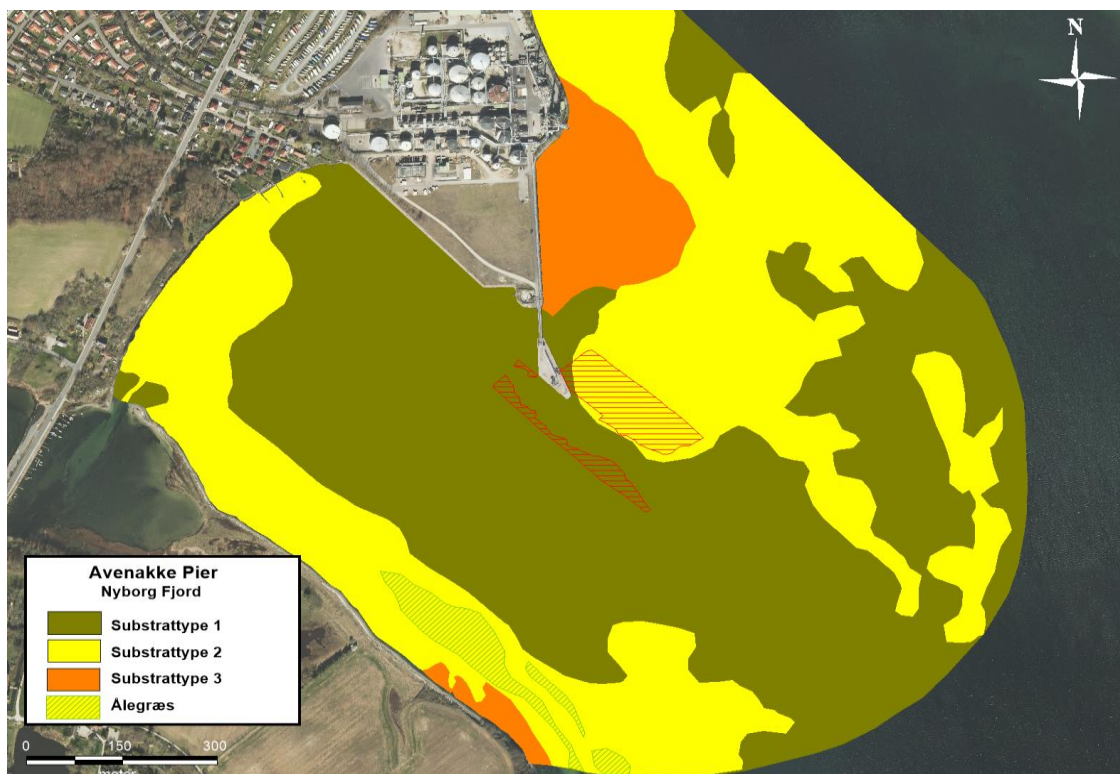
Figur 4: Udbredelse af substrat typer og ålegræs i undersøgelsesområdet.

Havbunden i undersøgelsesområdet er i de dybere liggende områder og i vigen mod Holckerhavn Fjord forholdsvis blød og siltet (substrattype 1), hvilket er den dominerende sedimenttype i området og udgør 62,3 ha eller 53% af undersøgelsesområdet, *Figur 4*.

I undersøgelsesområdets nordøstlige og østlige del er havbunden domineret af sand, lidt grus og med bestrøning af små og større sten især i den mere lavvandede del (substrattype 2). Sandet er typisk mere fast på lavere vand og på dybere vand mere siltet og blød. I den sydøstlige del er havbunden domineret af sand med islet af muslingeskaller og lidt grus. Kun i den sydligste del på lavere vand er der spredt bestrøning med sten på havbunden. Substrattypen dækker ca. 49 ha eller 41% af havbunden i undersøgelsesområdet.

Der er kun fundet sparsomt med ålegræs i undersøgelsesområdet og kun i områdets sydligste hjørne, jf. *Figur 4*, hvor ålegræsset står spredt med kun 25% dækning og med en dybdegrænse på 3,6 meter. Dybdegrænsen for ålegræs i Storebælt er maksimalt op til ca. 10 meter, hvorfor ålegræssets ringe dybdeudbredelse må formodes, primært at være underlagt den relativt ringe lysgennemtrængning forårsaget af betydelig resuspension i området. Udbreddelsen af ålegræs i undersøgelsesområdet udgør mindre end 2% af det undersøgte område.

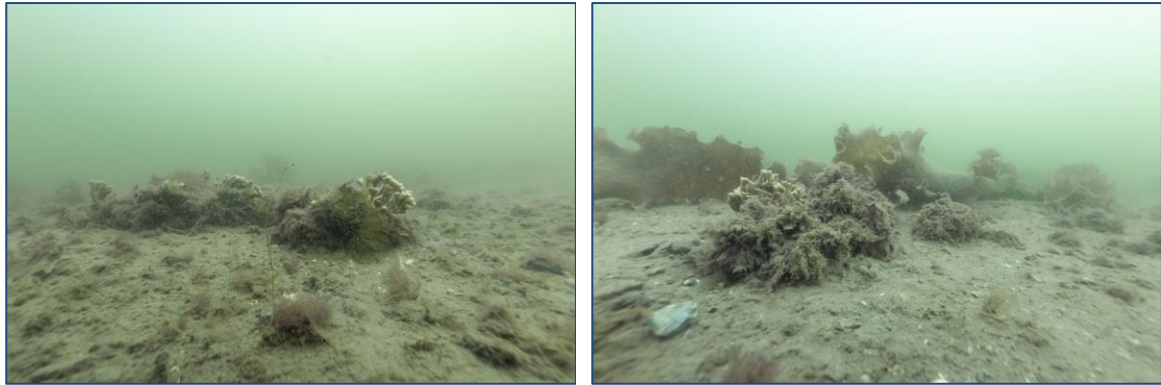
Figur 9: Udvalgte fotos illustrerende substratforhold, flora og fauna på station D5; 10,9 m.

Substrat: groft grus og siltet sand med enkelte større sten op til 60cm

Flora: makroalgevækst på større sten af især rødalgen bugtet ribbeblad *Phycodrys rubens* samt i mindre grad kile-rødblod *Coccotyillus truncatus*, blodrød ribbeblad *Delesseria sanguinea* og flere mindre trådformede rødalgearter, brunalgen sukkertang *Saccharina latissima* og en enkelt grønalge grønfjeren *Bryopsis plumosa*.

Fauna: havsvampe *Porifera indet.* og søpunge *Ascidacea indet.* sidder fasthæftet på større sten mens strandkrabben *Carcinus maenas* søger føde på overfladen og sandorme *Arenicola marina* lever nedgravet.

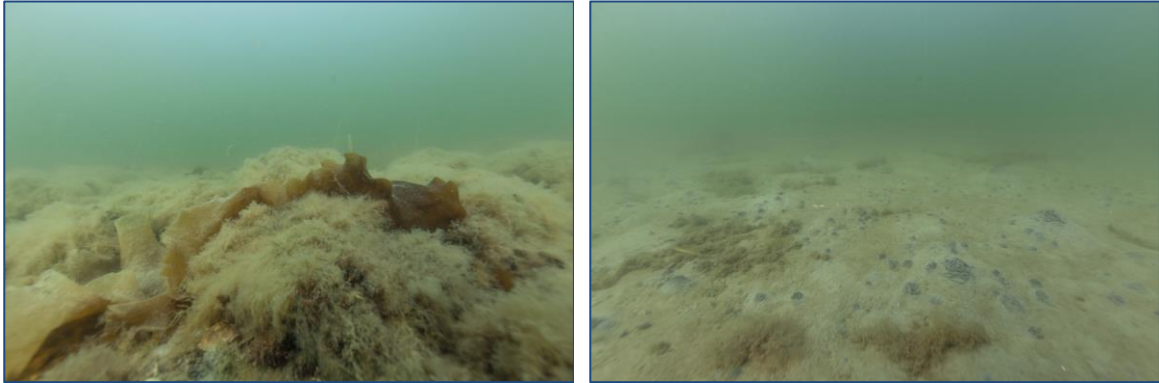
Figur 14: Udvalgte fotos illustrerende substratforhold, flora og fauna på station D10; 4,4 m.

Substrat: fast siltet sandbund med spredte sten

Flora: de større sten er helt dækket af forskellige rødalgearter: buget ribbeblad *Phycodrys rubens*, kile-rødblad *Coccotyllus truncatus*, grisehaletang *Cystoclonium purpureum*, blodrød ribbeblad *Delesseria sanguinea* og gaffeltang *Furcellaria lumbricalis*, og ovenpå sidder eutrofe (næringstof tolerante) epifytiske trådalger især vatalge *Ectocarpus siliculosus*. Desuden ses enkelte sukkertang *Saccharina latissima*

Fauna: strandkabber *Carcinus maenas* og eskrementhobe af sandorm *Arenicola marina*.

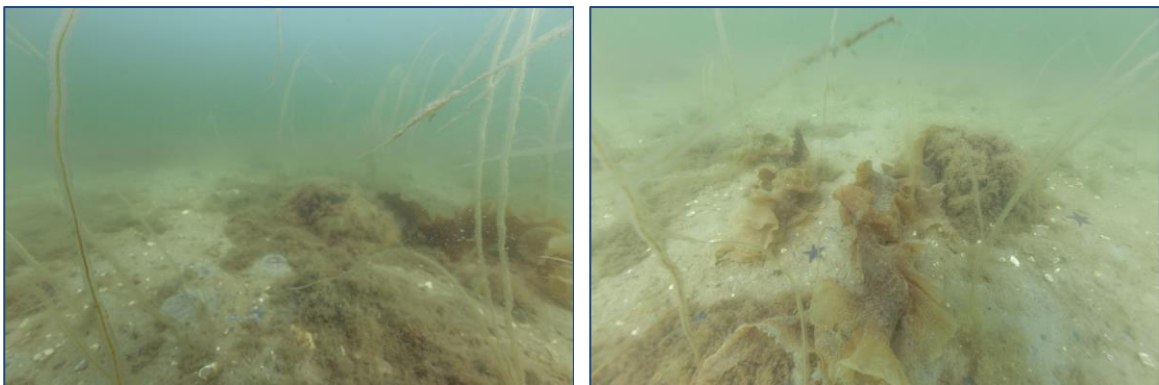
Figur 15: Udvalgte fotos illustrerende substratforhold, flora og fauna på station D11; 5,5 m.

Substrat: Fast siltet sandbund med småsten og skaller.

Flora: strengetang *Chorda filum* vokser på tomme muslingeskaller. Sandbunden er flere steder helt dækket af løstliggende trådalger

Fauna: søstjerner *Asterias rubens*
