BILAG 16 MARINBIOLOGISK UNDERSØGELSE KAJ 19

ETABLERING AF NY RO/RO KAJ 23 OG FORLÆNGELSE AF KAJ 19 I FREDERICIA HAVN
PROJEKTNUMMER 23.1000.56

Marinbiologiskundersøgelse i forbindelse med etablering af ny krydstogtkaj og ny lystbådehavn, Fredericia Havn

Emne : **Havbundsoverflade og marin flora og fauna**

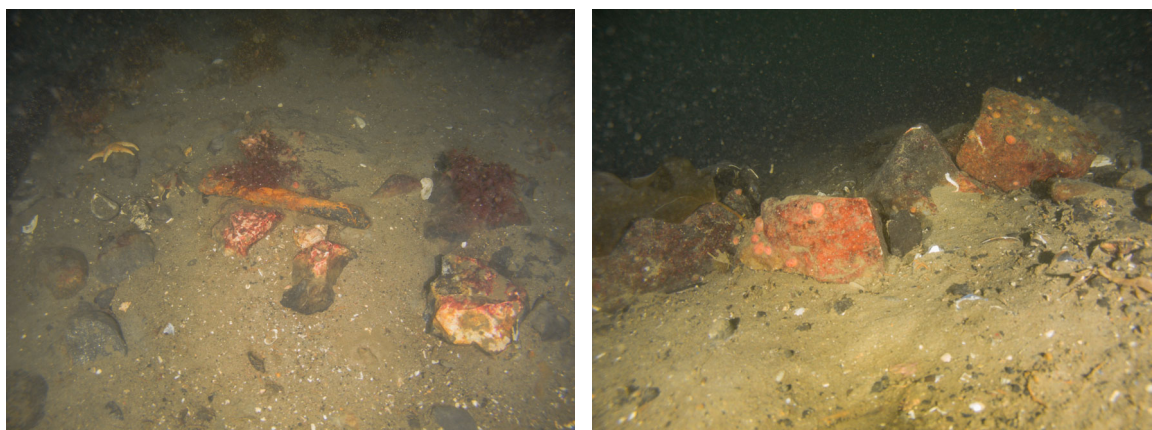
Figur 7: Udvalgte foto illustrerende substratforhold, flora og fauna på station St. 3; 11,0 m.

Flora: Bugtet Ribbeblad (*Phycodrys rubens*), Rød Kødskorpe, Sukkertang (*Saccharina latissima*)

Fauna: Eremitkrebs (*Pagurus bernhardus*), Posthornsorm (*Spirorbis ssp.*), Dværgkonk (*Hinia reticulata*), Søpindsvin (*Strongylocentrosus ssp.*), Alm. Søstjerne (*Asterias rubens*), Bredt bladmosdyr (*Flustera foliacea*), Slangestjerne (*Ophiura ssp.*), Kutling (*Pomatschistus ssp.*), Savgylte (*Symphodus melops*) og Stikkelsbær søpung (*Dendrodoa grossularia*).
