## Notat

## Biologiske undersøgelser

## Afvanding ved Kronprinsesse Marys Bro

Projektnummer: 41013066

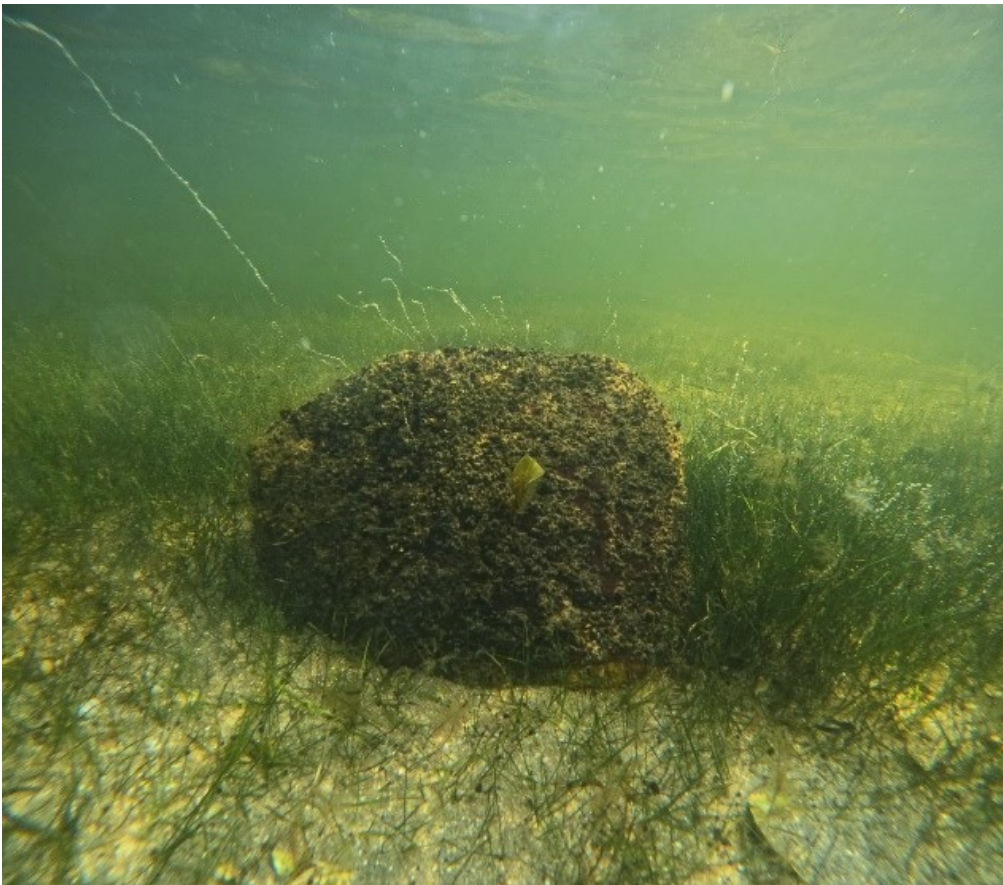
Blåmuslinger lå typisk enkeltvis på sandbunden eller i små klynger. Rur blev set i høj tæthed på de større sten, som lå enkeltvis på sandbunden (Figur 7). I hele transektet blev der observeret høje tætheder af små dydsnegle siddende på sandbund, sten, makroalger og blomsterplanter. Af fisk blev der observeret enkelte sandkutlinger.

Figur 7: Sten dækket af rur.

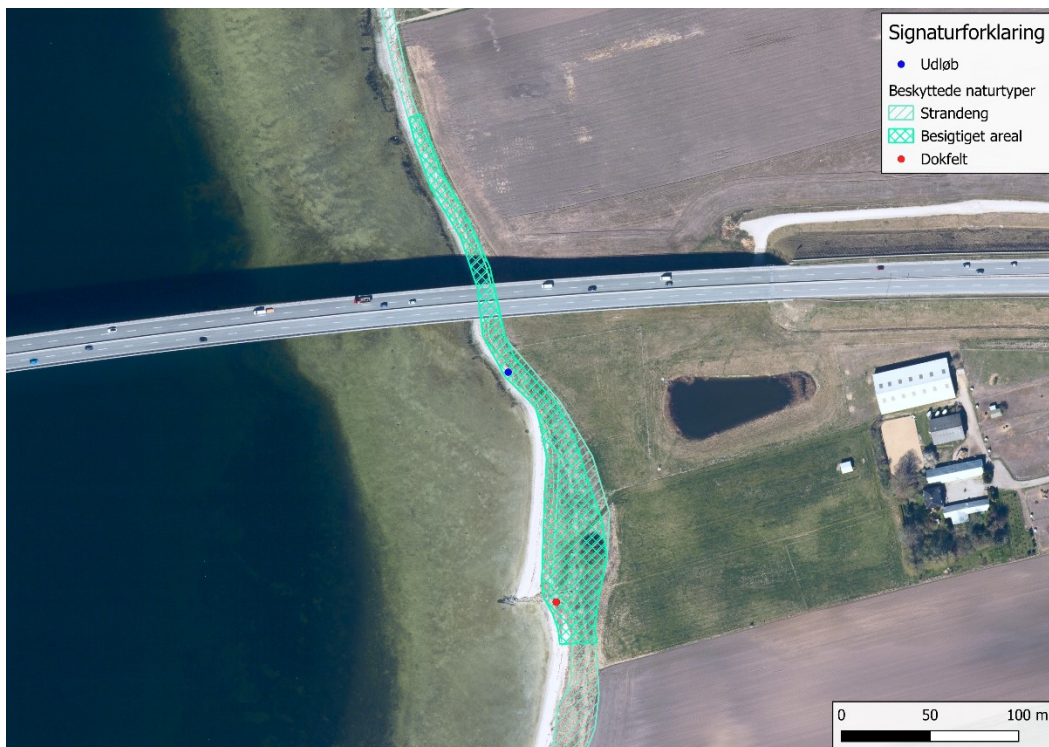
Arealet ved udledningspunktet er §3-beskyttet strandeng (Figur 12). Strandengen blev besøgt d. 16. september 2024. Besigtigelsen blev lavet 150 m til hver side af udledningspunkt. Ved besigtigelsen blev registreret kødet og vinget hindeknæ, strandasters, strand malurt og sandkryb, som er typiske positive strandengsarter. Dog var arterne fåtallige. Strandmælde og marehalm, som også er typiske strandengsarter, var veletablerede.

Strandengen vurderes at have en estimeret naturtilstand, der er moderat på følgende skala: høj, god, moderat, ringe og dårlig.

Figur 12: Besigtiget areal af strandeng. Udlødningspunkt markeret med blå prik.

Undersøgelsen af strandengen viser at naturtilstanden af strandengen i området er moderat, men ved udløbspunktet for det rørslagte vandløb er strandengen ikke sårbar over for en påvirkning ved et eventuelt mindre anlægsarbejde.
