Glatte skinner

September 2012

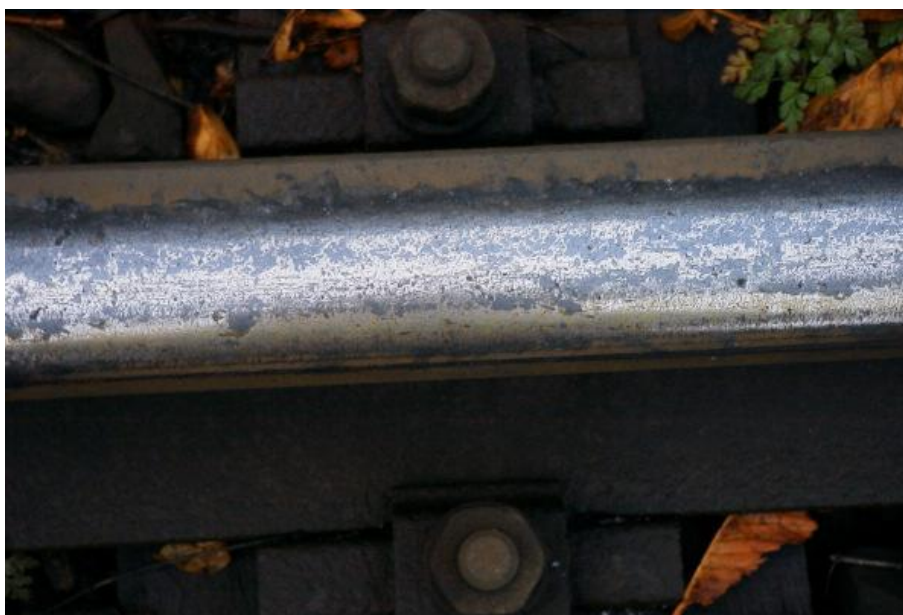
Glatte skinner pga. løvfald er primært et nordeuropæisk og mellemeuropæisk problem. Nedenstående billede viser et eksempel med løvfald på en skinne.

Fotografi af løvfald på skinner.²

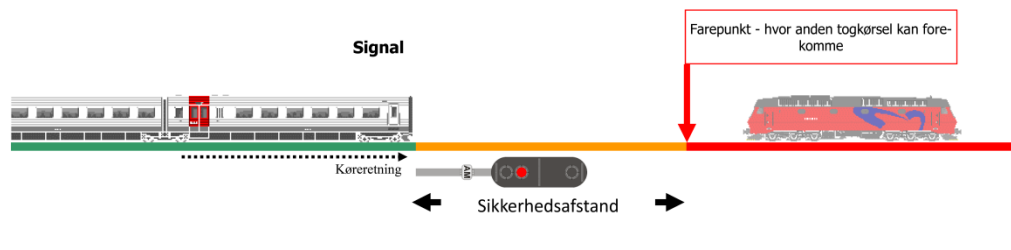
Figur. Illustration af sikkerhedsafstand. Farepunktet er afslutningen af sikkerhedsafstanden og det punkt, hvor der *kan* ske kollision eller afsporing, hvis der er et objekt eller et sporskifte i forkert stilling på den anden side.

Togvejen er sikret frem mod signalet på stop og et stykke efter. Det ekstra stykke kaldes *sikkerhedsafstanden*. Sikkerhedsafstanden sikrer, at selvom toget kører et begrænset antal meter forbi signalet⁷, så opstår der alligevel ikke en potentiel farlig situation. Først hvis toget kører forbi signalet på stop og igennem hele sikkerhedsafstanden, er der risiko for kollision og afsporing. En kollision eller en afsporing efter en signalforbikørsel sker dog kun, hvis der faktisk er et andet køretøj eller sporskifte på den anden side af sikkerhedsafstanden.

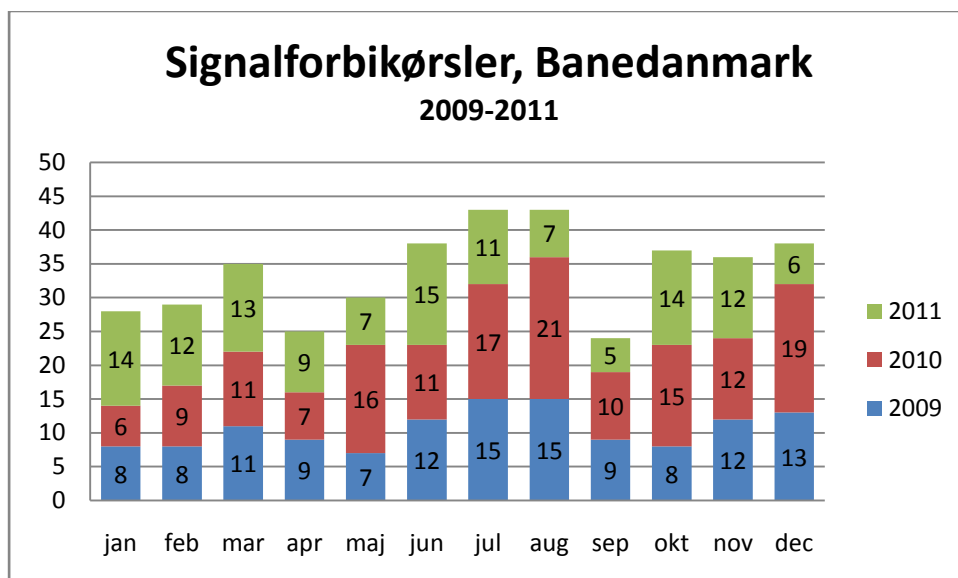
Diagram med antallet af registrerede signalforbikørsler på Banedanmarks net i 2009-2011 fordelt på måneder. Bemærk, at signalforbikørsler på rangerområder ikke er medtaget, da hastigheden på rangerområdet er begrænset og glatte skinner på rangerområder derfor har et begrænset farepotentiale.

For ingen af årene er der registreret et øget antal signalforbikørsler i løvfaldsmånederne. Modsat er der i England i perioden 1998-2003 registreret i størrelsesordenen 1/3 flere signalforbikørsler i oktober og november måned (løvfaldsperioden) i forhold til de øvrige måneder¹³.
