# Notat

## NATURFOCUS

**Sag** : VVM for Container- og ny krydstogstterminal, Ydre Nordhavn

**Emne** : Feltnotat - Screening af marin flora og fauna

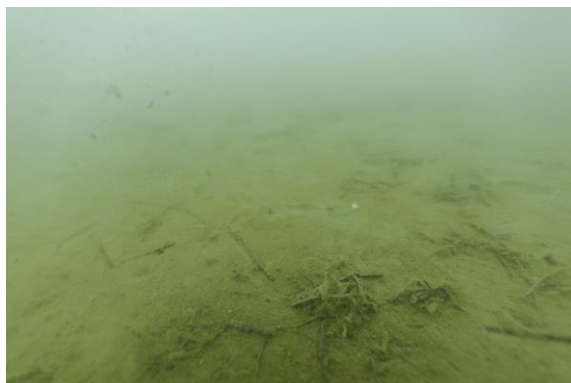
*Foto: Eksempler på substrattype 1 med blød, jævn, siltet bund med liglagen. Fra station 5 (tv.) og station 7 (th.).*

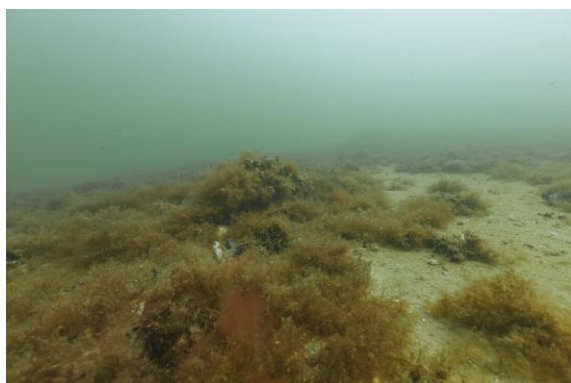
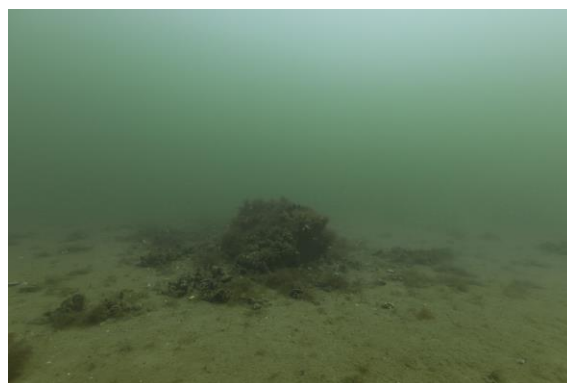
*Foto: Eksempler på substrattype 2 med enkelte større sten på sandbund. Fra station 9 (tv.) og station 8 (th.).*

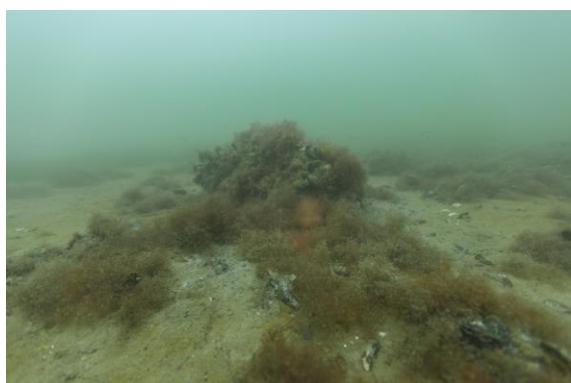
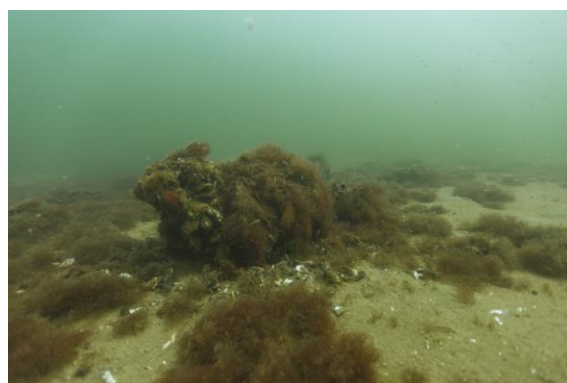
*Foto: Eksempler på substrattype 3 med >10% egnet hårbund af spredte sten samt blåmuslinger på sandbund. Fra station 4 (tv.) og station 10 (th.).*

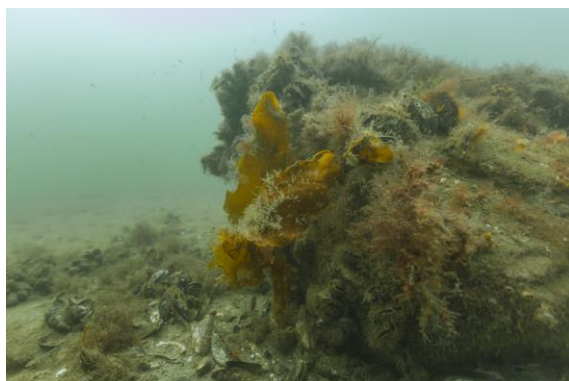
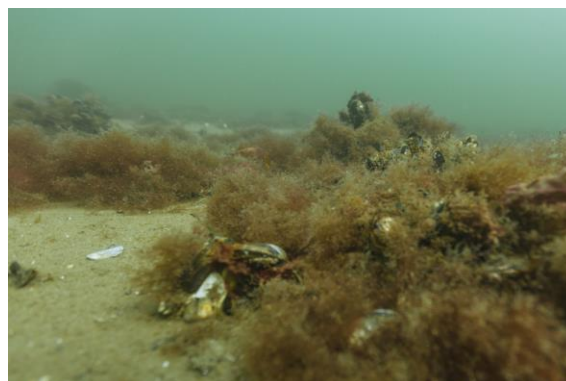
Foto: Eksempler på forholdsvis artsrig makroalgeflora med både en- og flerårige arter. Fra station 8 (tv.) og station 4 (th.).

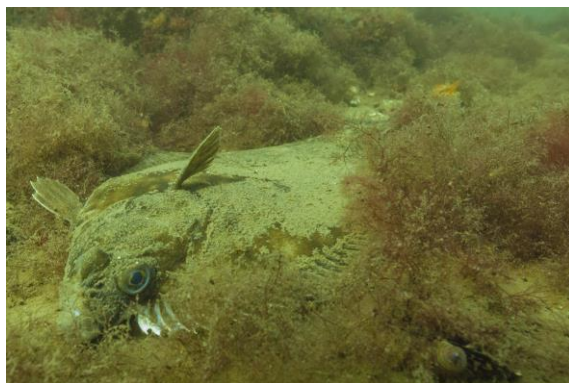
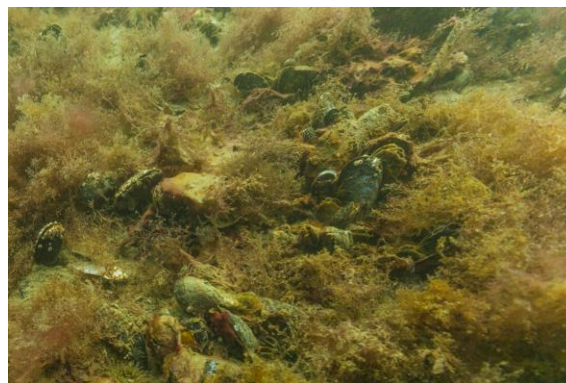
Foto: Skrubbe mellem rødagler på station 3 (tv.). Epifauna bestående af blåmuslinger, der også agerer substrat for rødalger, station 7 (th.).

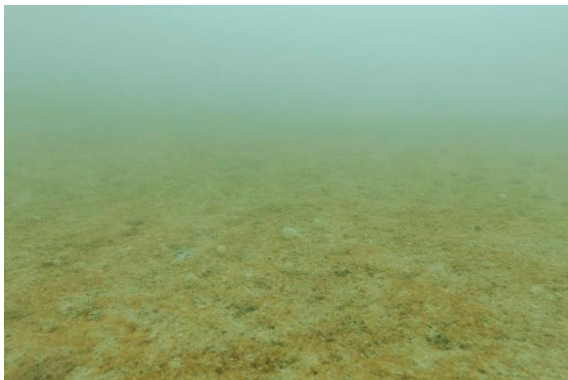
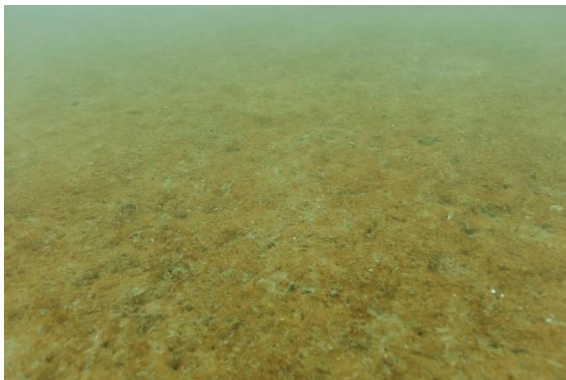
*Foto 1-2. Station 1. Alger: Ingen. Bundforhold: Fast, jævn sand/siltet bund med tegn på levende blødbundsfauna Naturværdi: 1.*

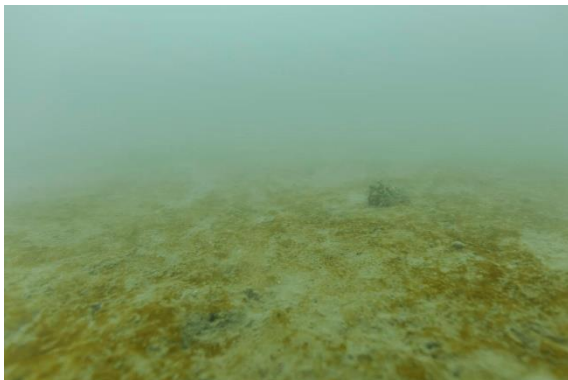
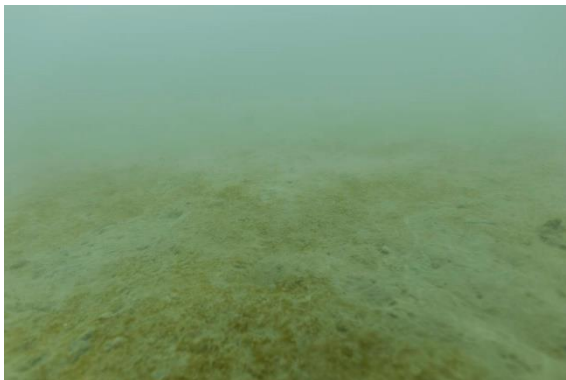
*Foto 3-4. Station 2. Alger: Ingen. Bundforhold: Blød, jævn bund med liglagen Naturværdi: 1.*

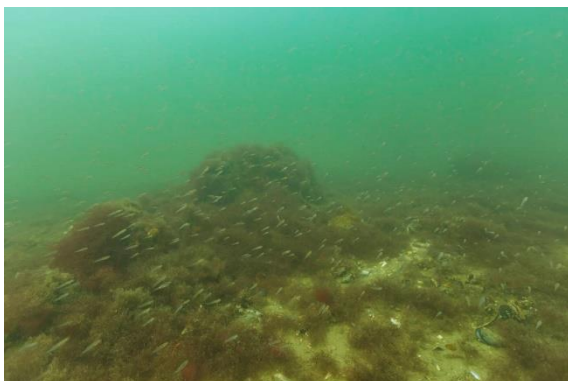
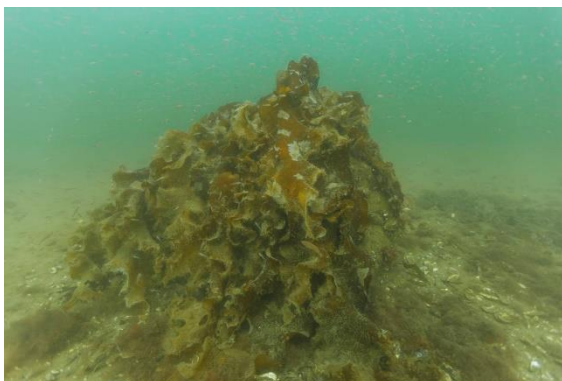
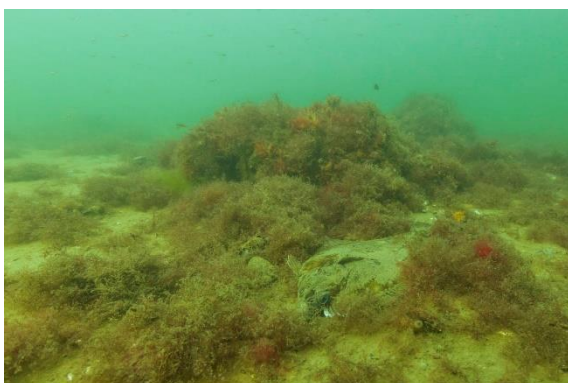
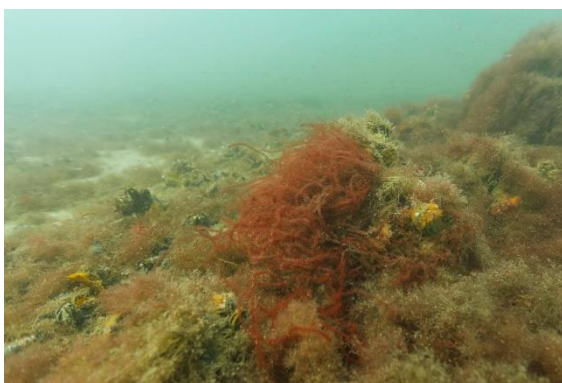
Foto 5-8. Station 3. Alger: Forholdsvis artsrig makroalgeflora med både en- og flerårige arter  
Bundforhold: Fast sandbund med blåmuslingebanker og enkelte større sten >60 cm  
Naturværdi: 3. Foto 5: stime af to-plettet kutling. Foto 6: Stor sten med dominans af  
brunalgen *Laminaria saccharina*. Foto 7: Skrubbe mellem rødalger. Foto 8: Rødalgen  
*Dasya baillouviana*.

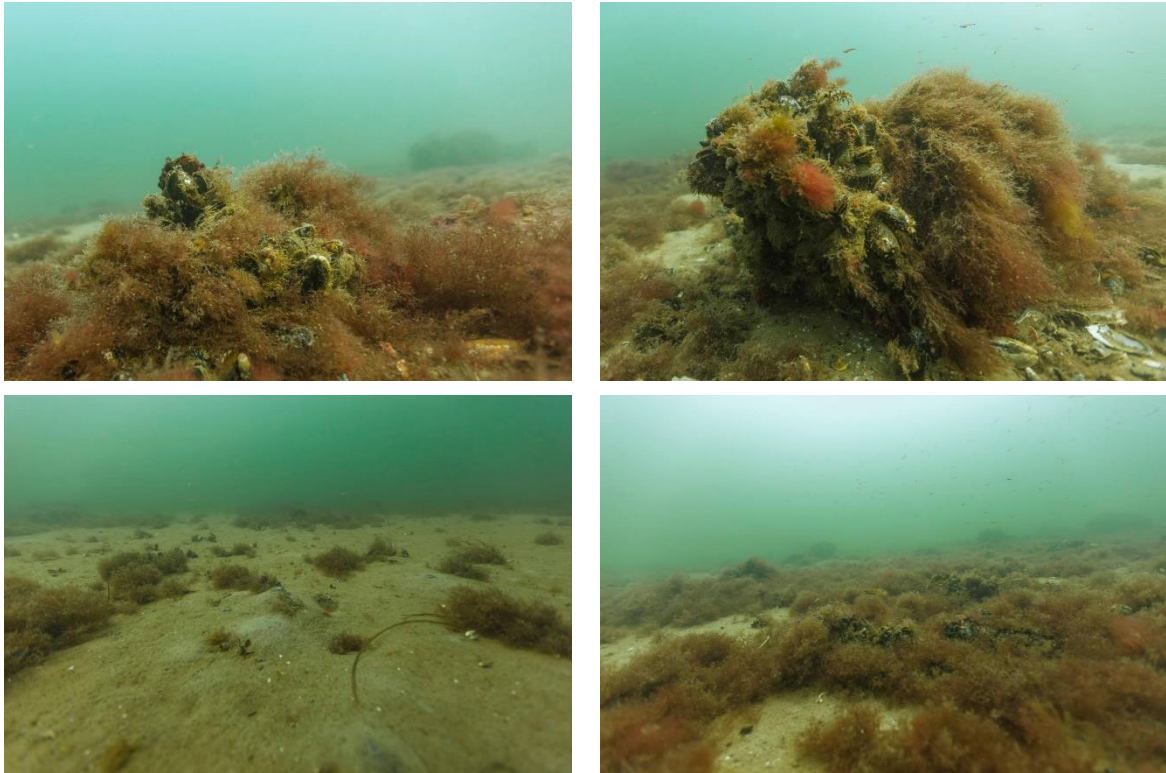
Foto 9-12. Station 4. Alger: Forholdsvis artsrig makroalgeflora med både en- og flerårige arter. Bundforhold: Fast sandbund med blåmuslingebanker og enkelte større sten >30 cm Naturværdi: 3. Foto 9: store blåmuslinger findes på sandbunden og på sten sammen med trådformede rødalger, hovedsageligt enårige arter. Foto 10: Stor sten med dominans af enårige trådformede rødalger men også enkelte grønalger. Foto 11: Sandbund med tegn på bundfaunaaktivitet: sandpølser fra Sandormen *Arenicola marina*. Foto 12: Sandbund med moderat dækning af mellemstore sten 10-30 cm og tæt makroalgedækning på egnet substrat.

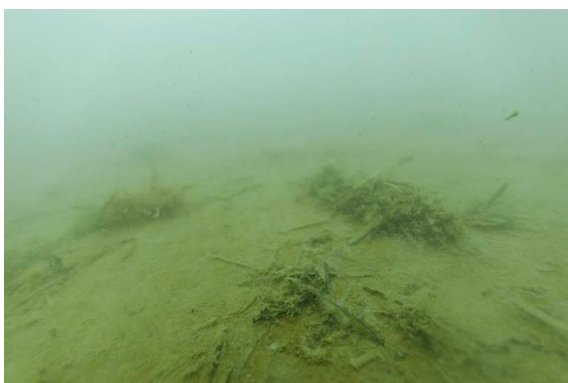
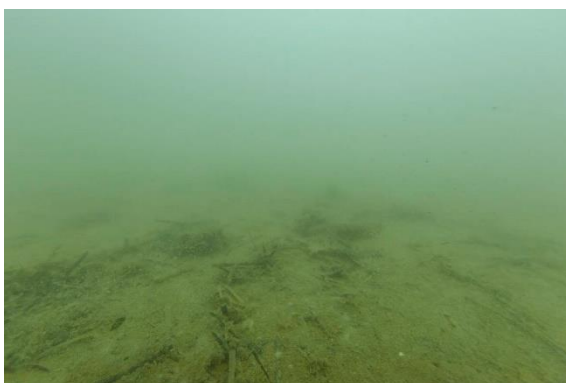
Foto 13-14. Station 5. Alger: Ingen. Bundforhold: Blød, jævn bund med hængende ålegræs. Naturværdi: 1.

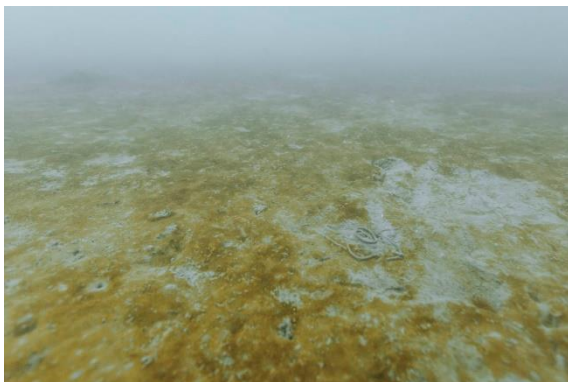
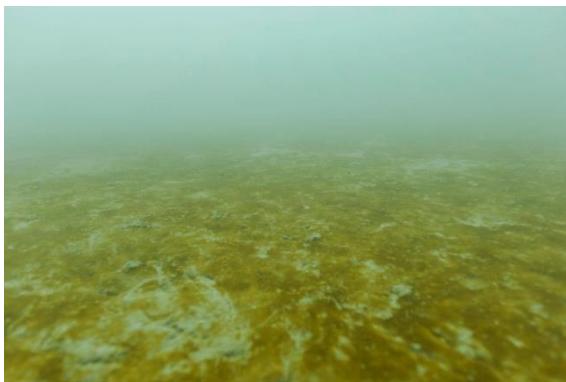
Foto 15-16. Station 6. Alger: Ingen. Bundforhold: Blød, jævn sandbund med tegn på bundfaunaaktivitet: sandpølser fra Sandormen, Arenicola marina, og ånderør fra muslinger. Naturværdi: 1.

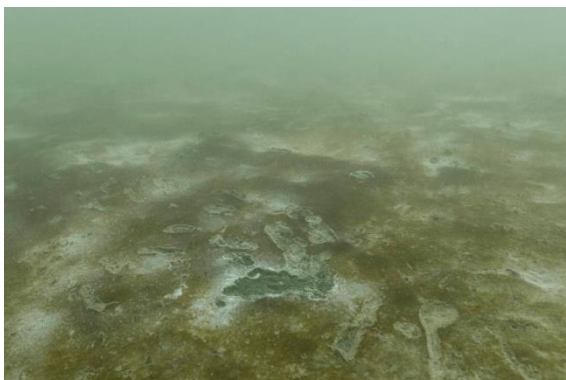
Foto 17-18. Station 7. Alger: Ingen. Bundforhold: Blød, jævn, siltet bund med liglagen. Naturværdi: 1.

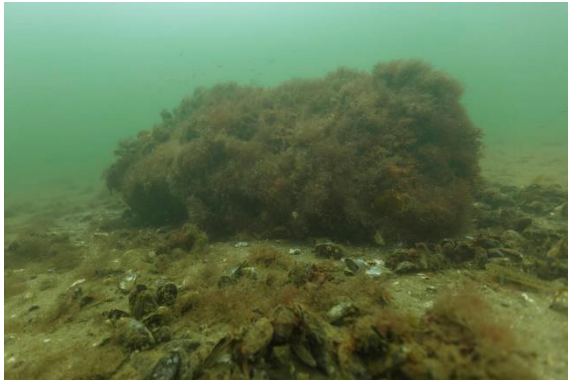
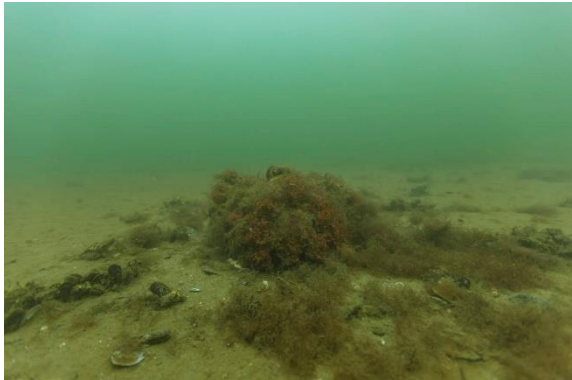
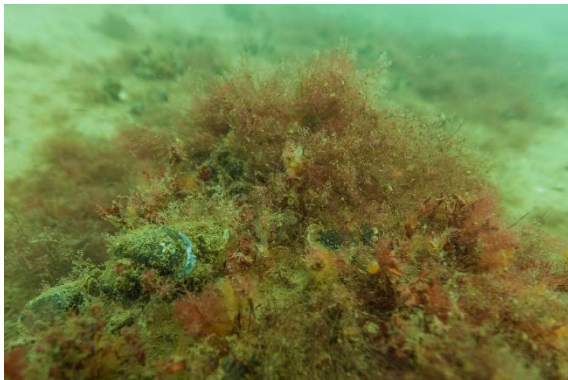
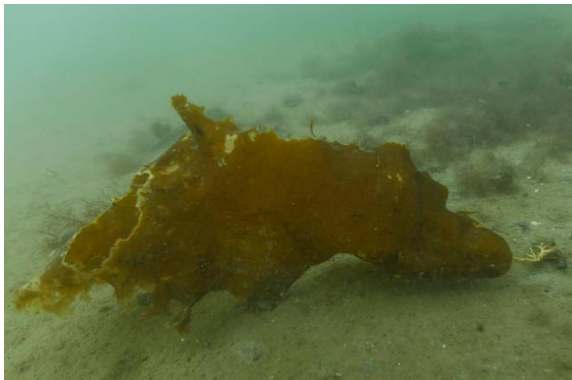
Foto 19-22. Station 8. Alger: Forholdsvis artsrig makroalgeflora med både en- og flerårige arter. Bundforhold: Fast sandbund med blåmuslingebanker og enkelte større sten >60 cm Naturværdi: 3. Foto 19: Sortmundet kutling foran stor sten med tæt makroalgedækning. Foto 20 og 21: Stor sten med blåmuslinger og makroalger med dominans af trådformede rødalger, men også enkelte arter af brunalger og grønalger. Foto 22: Drivende brunalge *Laminaria saccharina*.

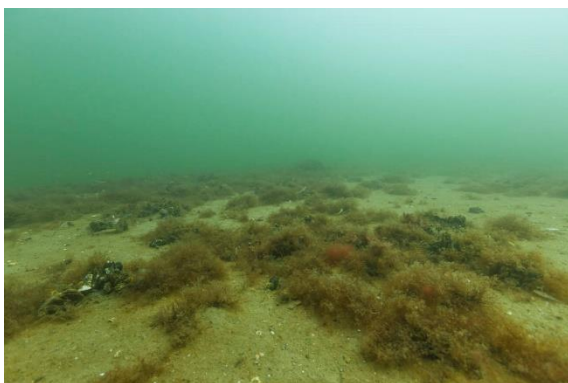
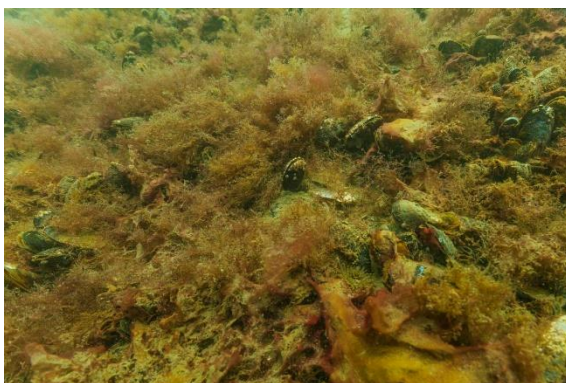
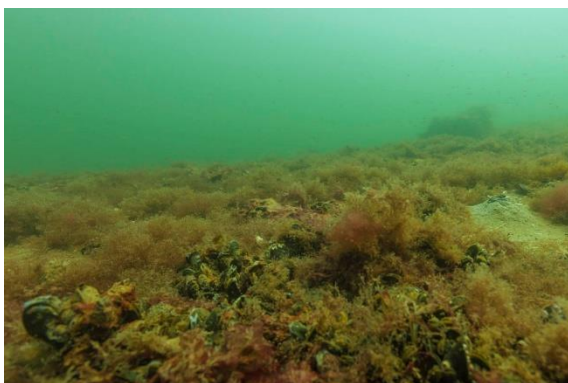
Foto 23-26. Station 9. Alger: Forholdsvis artsrig makroalgeflora med både en- og flerårige arter. Bundforhold: Fast sandbund med blåmuslingebanker og enkelte større sten 30-60 cm Naturværdi: 3. Foto 23-25: Fast sandbund med blåmuslingebanker med makroalgevækst af trådformede rødalger. Foto 26: Havkarusse ved brunalgen *Laminaria saccharina*.

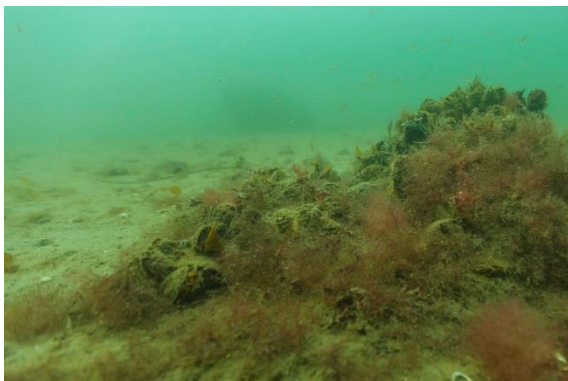
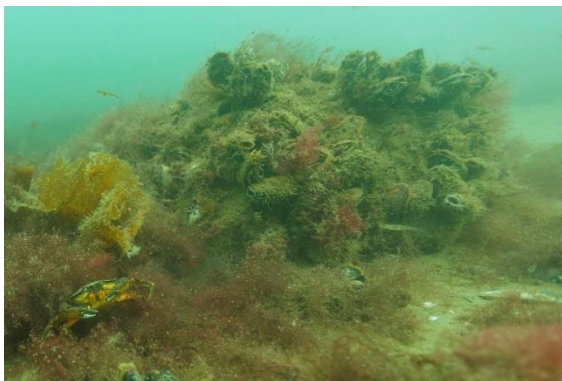
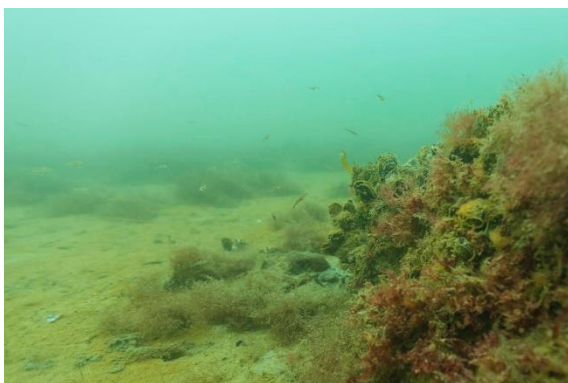
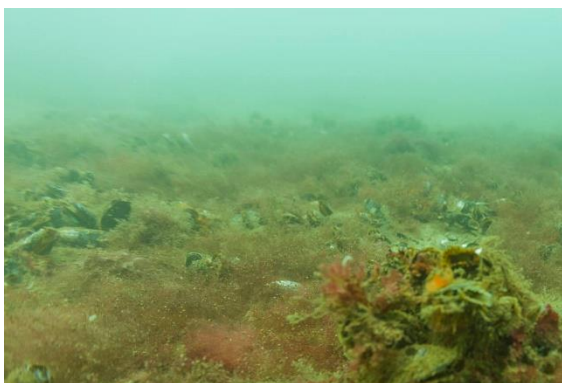
Foto 27-30. Station 10. Alger: Forholdsvis artsrig makroalgeflora med både en- og flerårige arter. Bundforhold: Fast sandbund med blåmuslingebanker og enkelte større sten 30-60 cm. Naturværdi: 3. Foto 27: Store sten med forholdsvis tæt dækning af makroalgevækst og store blåmuslinger. Foto 28: Strandkrabbe *Carcinus maenas*. Foto 29: Stime af toplettet kutling. Foto 30: Fast sandbund med blåmuslingebanker og makroalgevækst.
