# Elling Å, bygværk

Levestedsvurdering for flagermus

Vejdirektoratet

Dato: 14. marts 2025

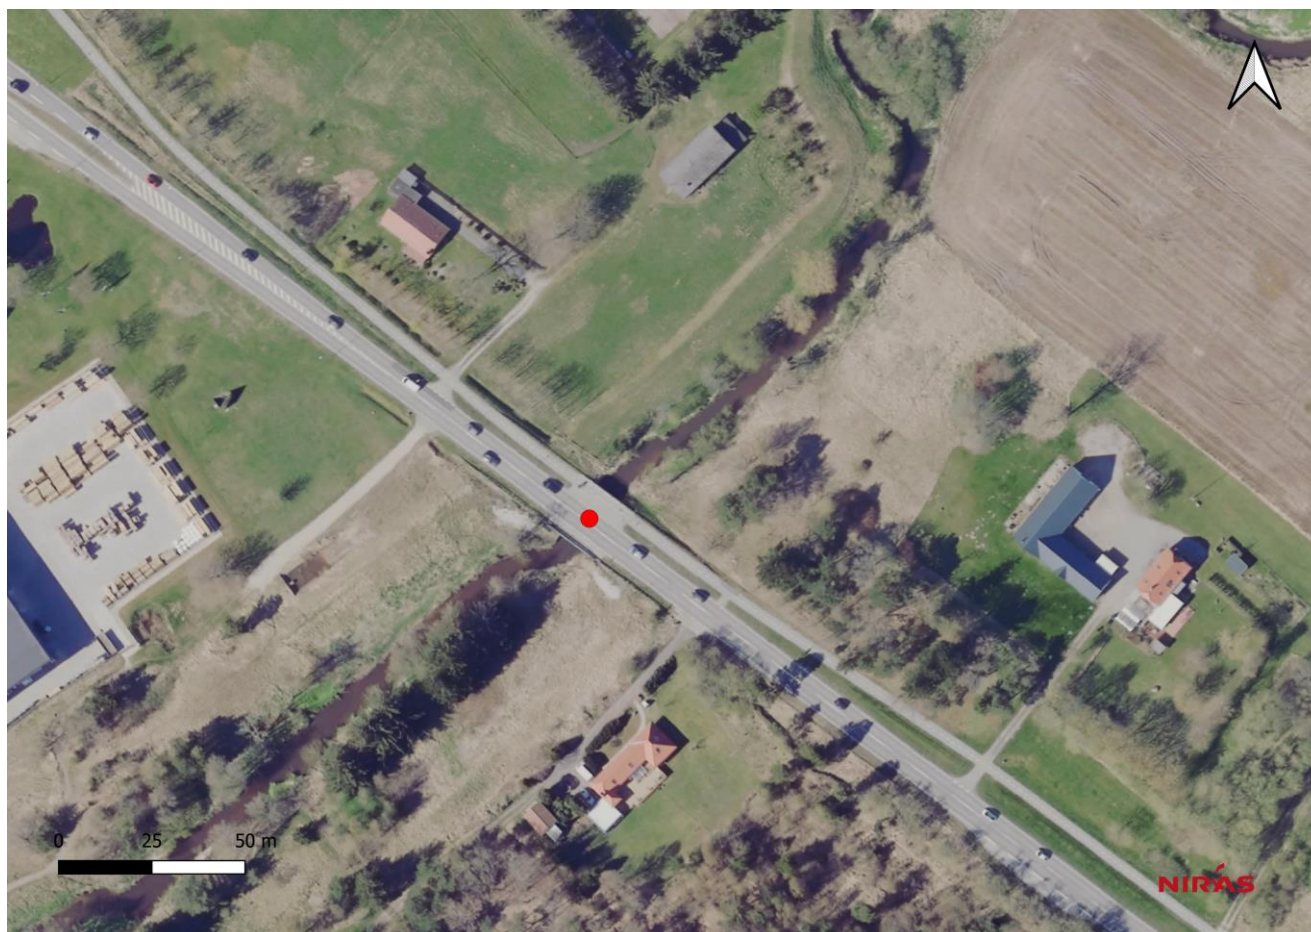
Levestedsvurderingen af bygværket blev udført d. 12 marts 2025. På figur 2.1 ses bygværket samt træet (rød-el), som er blevet undersøgt for forekomst af yngle- og rastesteder for flagermus.

Figur 2.1 Oversigt over bygværket ved Elling Å.

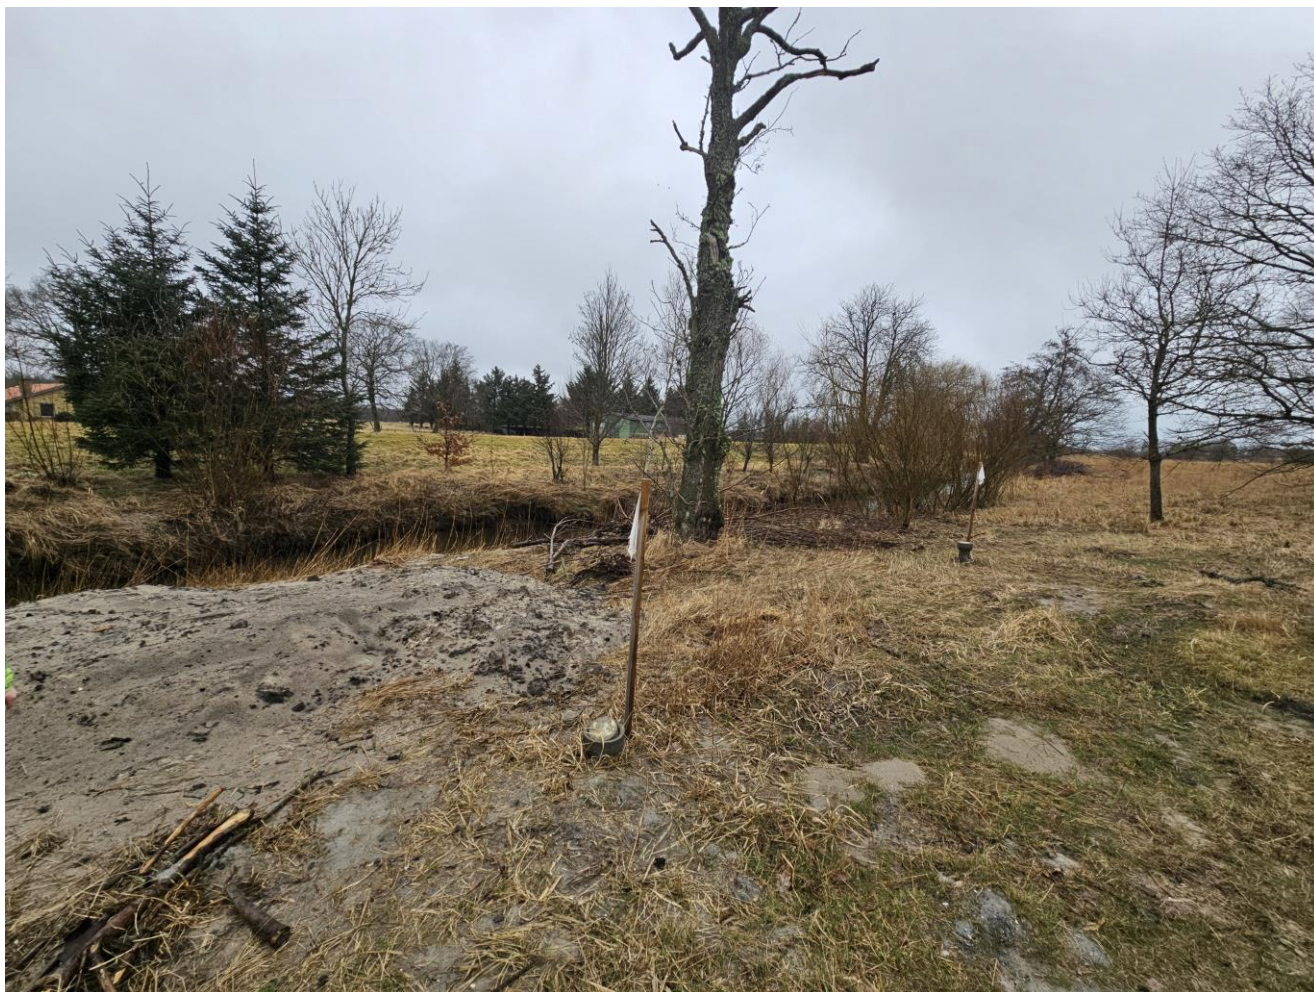
Der blev ved besigtigelsen lagt mærke til, at der på den østlige side af Skagensvej stod en gammel rød-el, der potentielt er indenfor arbejdsområdet for udvidelsen af bygværket. Denne rød-el havde flere strukturer, der potentielt var velegnede som raste- og ynglested for flagermus. Der var blandt andet flere afbrækkede grene med begyndende råd, løftet bark samt et enkelt spættehul i nordvestlig retning ud mod vandløbet.

Figur 2.9 Rød-el og optillede landmålerstokke der formodes at markere projektområdet.

Hvis rød-ellen skal fældes i forbindelse med anlægsarbejdet, skal der udføres lytninger eller træklatringsinspektion for at afklare strukturernes egnethed som yngle- og rastested for flagermus og afdække en eventuelt forekomst af flagermus i træet. Såfremt der skal laves nogen former for spuns, bør der foretages en vurdering af påvirkningen ved denne type arbejde.
