# Opgradering og Sporfornyelse Hillerød Station

## Flagermusundersøgelse

Banedanmark

Dato: 15. maj 2024

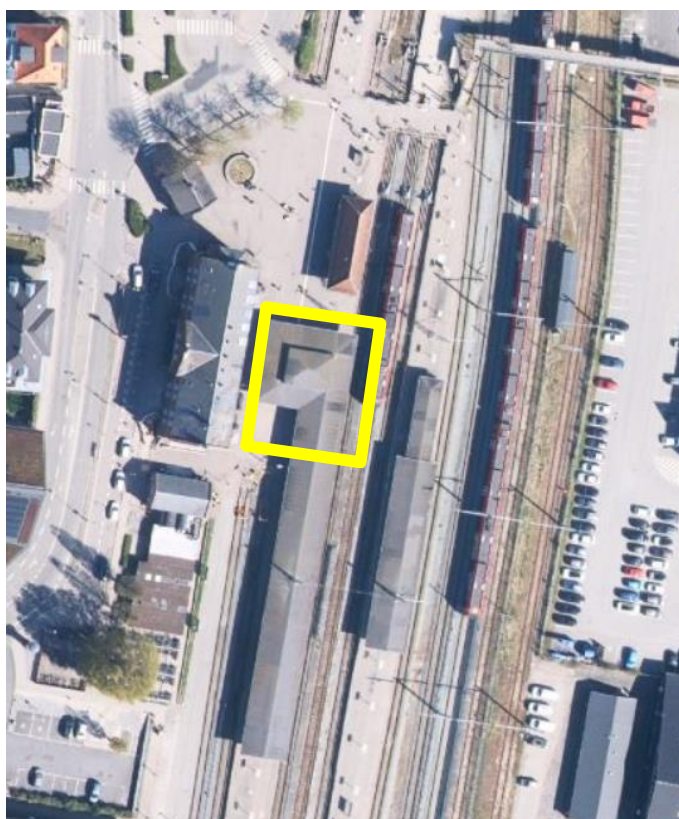
Figur 1: Den del af perrontaget, som skal nedrives, er markeret med gul firkant

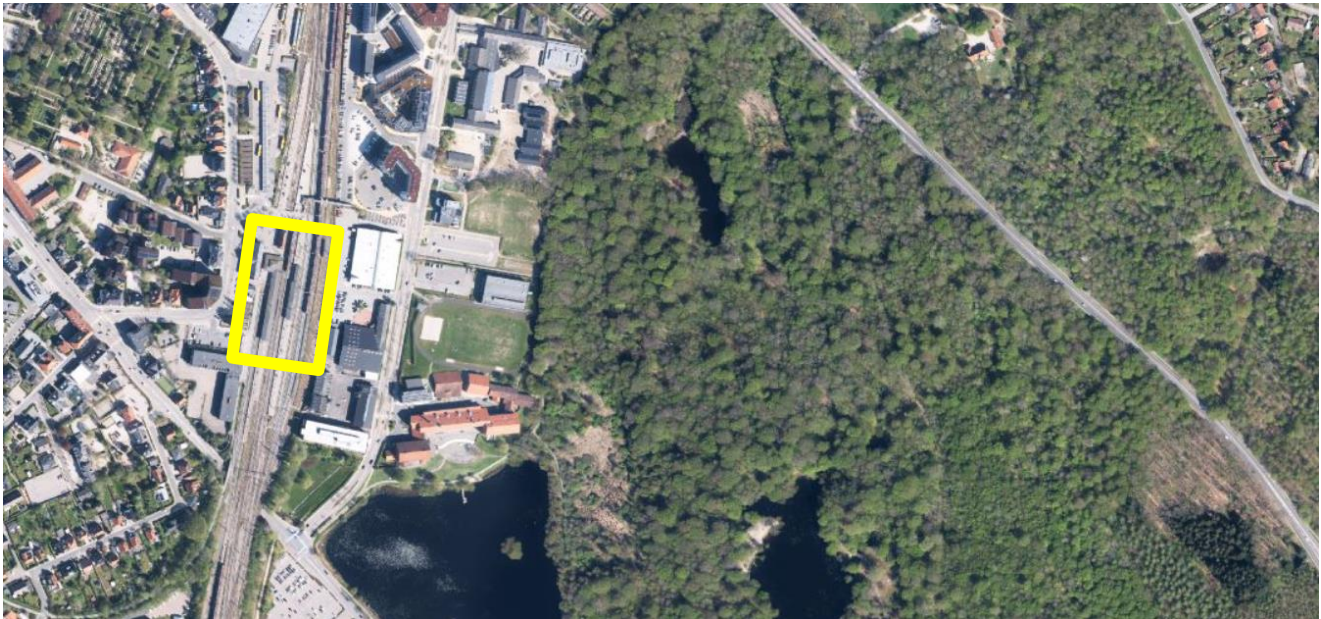
Bygningen ligger midt i Hillerød by, og der er derfor ingen flagermusegnede træer eller buske i den umiddelbare nærhed. Men 400 meter øst for stationen ligger en skov Præstevang, ca. 1 km<sup>2</sup> stor.

Figur 2: Stationen er markeret med en gul firkant. Præstevang ligger øst for stationen.
