FREDERICIA HAVN
BILAG 17 MARINBIOLOGI KAJ 23

ETABLERING AF NY RO/RO KAJ 23 OG FORLÆNGELSE AF KAJ 19 I FREDERICIA HAVN
PROJEKTNUMMER 23.1000.56

Marinbiologisk undersøgelse i forbindelse med etablering af ny Ro/Ro kaj 23 i Fredericia Centerhavn.

Emne : Havbundsoverflade og marin flora og fauna.

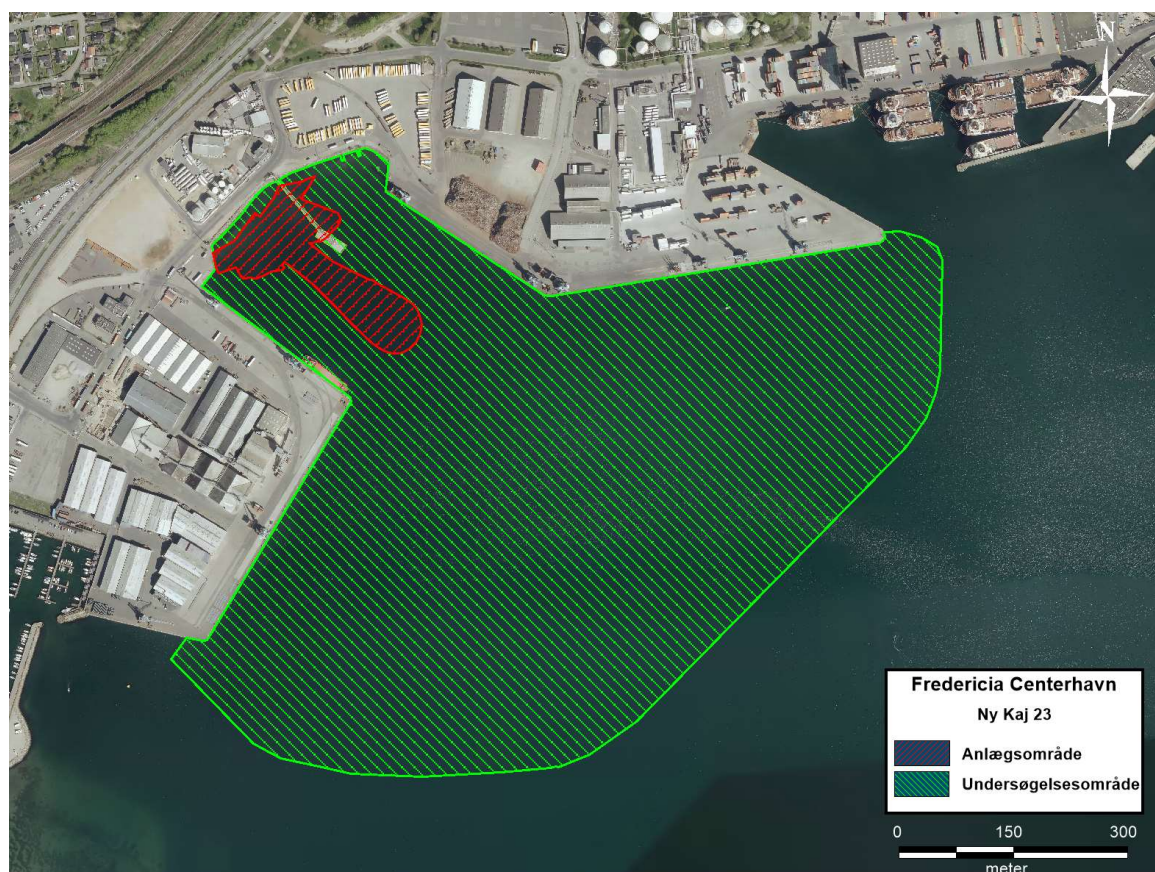
Figur 2: Kort over anlægs- og undersøgelsesområde.

Selve anlægsområdet i forbindelse med etablering af Ny Ro/Ro kaj 23, hvor der påføres en direkte effekt på de marinbiologiske forhold, udgør ca. 2,1 ha., Figur 2. Det tilhørende undersøgelsesområde for de marinbiologiske undersøgelser dækker over godt 48,7 ha, hvor der i mere eller mindre grad kan forventes en påvirkning af marinbiologien specielt ved eventuelt sedimentspild i forbindelse med uddybning og opfyldning af havnebassinet langs pieren. Undersøgelsesområdet er ikke omfattet af nogen beskyttede marine naturtyper. Nærmeste Natura 2000-områder er nr. 108 "Æbelø, havet syd for og Nærå" og nr. 112 "Lillebælt", som ligger mere end 15 kilometer af vandvej fra undersøgelsesområdet.

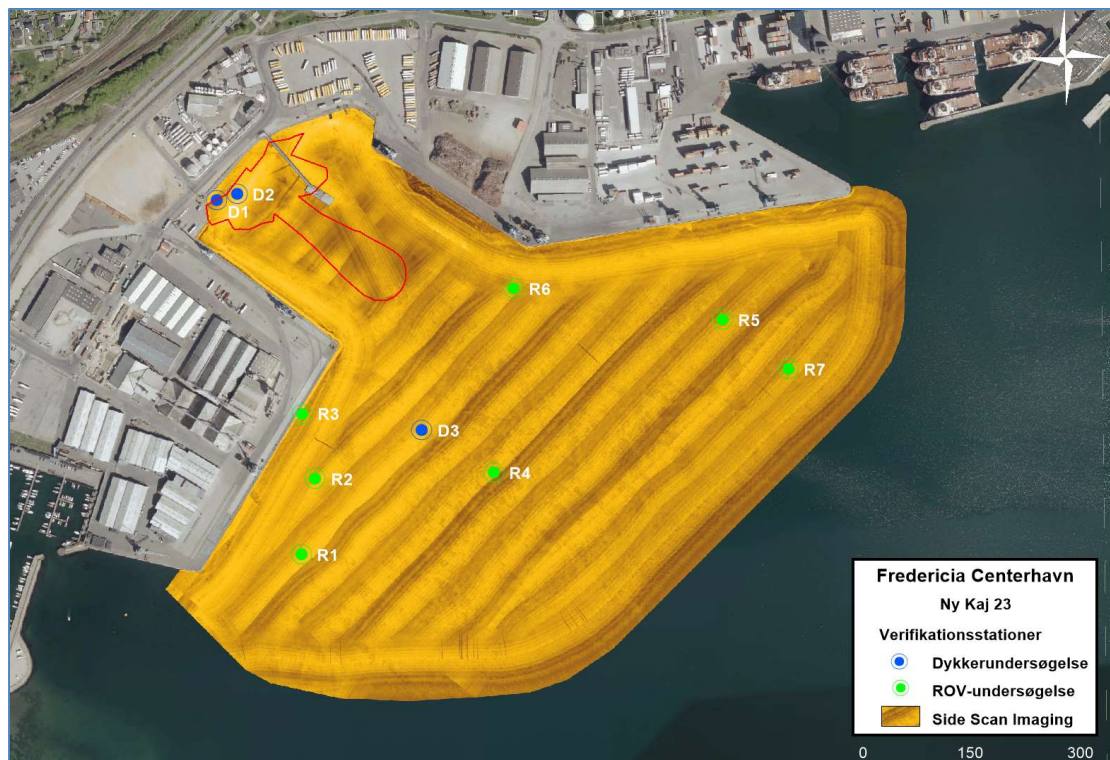
Figur 3: Side scan imaging ekkogram af undersøgelsesområdet med tilhørende undersøgte stationer til verifikation af substrattyper samt undersøgelse af marin flora og fauna.

På baggrund af Side Scan undersøgelsen udført den 11. december 2021 samt den efterfølgende SSI-mosaik, *Figur 3*, undersøgte verifikationsstationer udført den 19.-20. december 2021 (Tabel 1 og *Figur 7* til *Figur 14*) og sedimentbeskrivelser fra sedimentundersøgelsen i anlægsområdet (Hvidt, 2021) er de enkelte substrattyper i de fire kategorier vurderet og kortlagt inden for undersøgelsesområdet som vist i *Figur 4*.

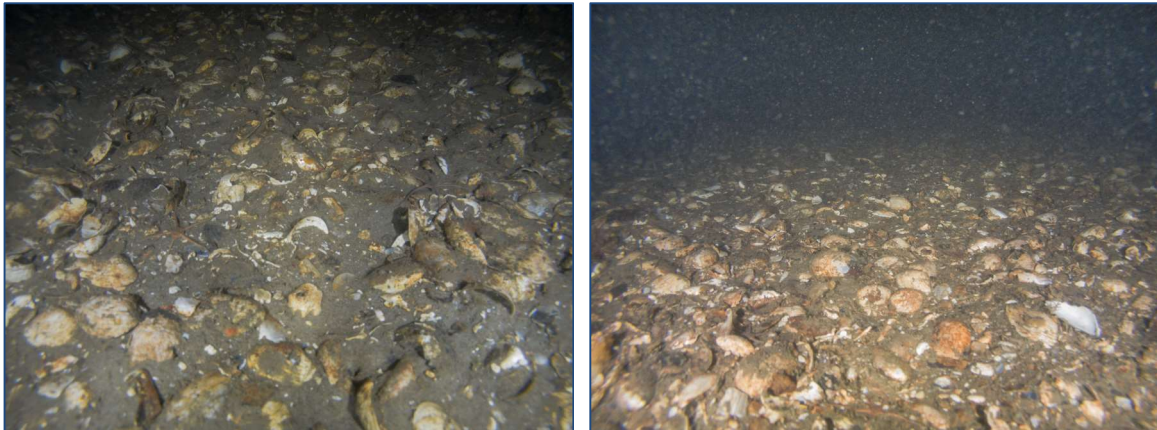
Figur 14: Udvalgte fotos illustrerende substratforhold, flora og fauna på station R7; 21,5 m.

Substrat: Blød sandblandet silt med skaller af sand- og blåmusling samt molboøsters.

Flora: Ingen registreret.

Fauna: Slangestjerner (*Ophiura ssp.*) og enkelte blåmuslinger (*Mytilus Edulis*).
