LÆSØ KOMMUNE

PROJEKT Vesterø Havn - Vedligehold af Øster Mole

EMNE Oversigtsplan - Eksisterende forhold

EMNE Oversigtsplan - Løsningsforslag 2

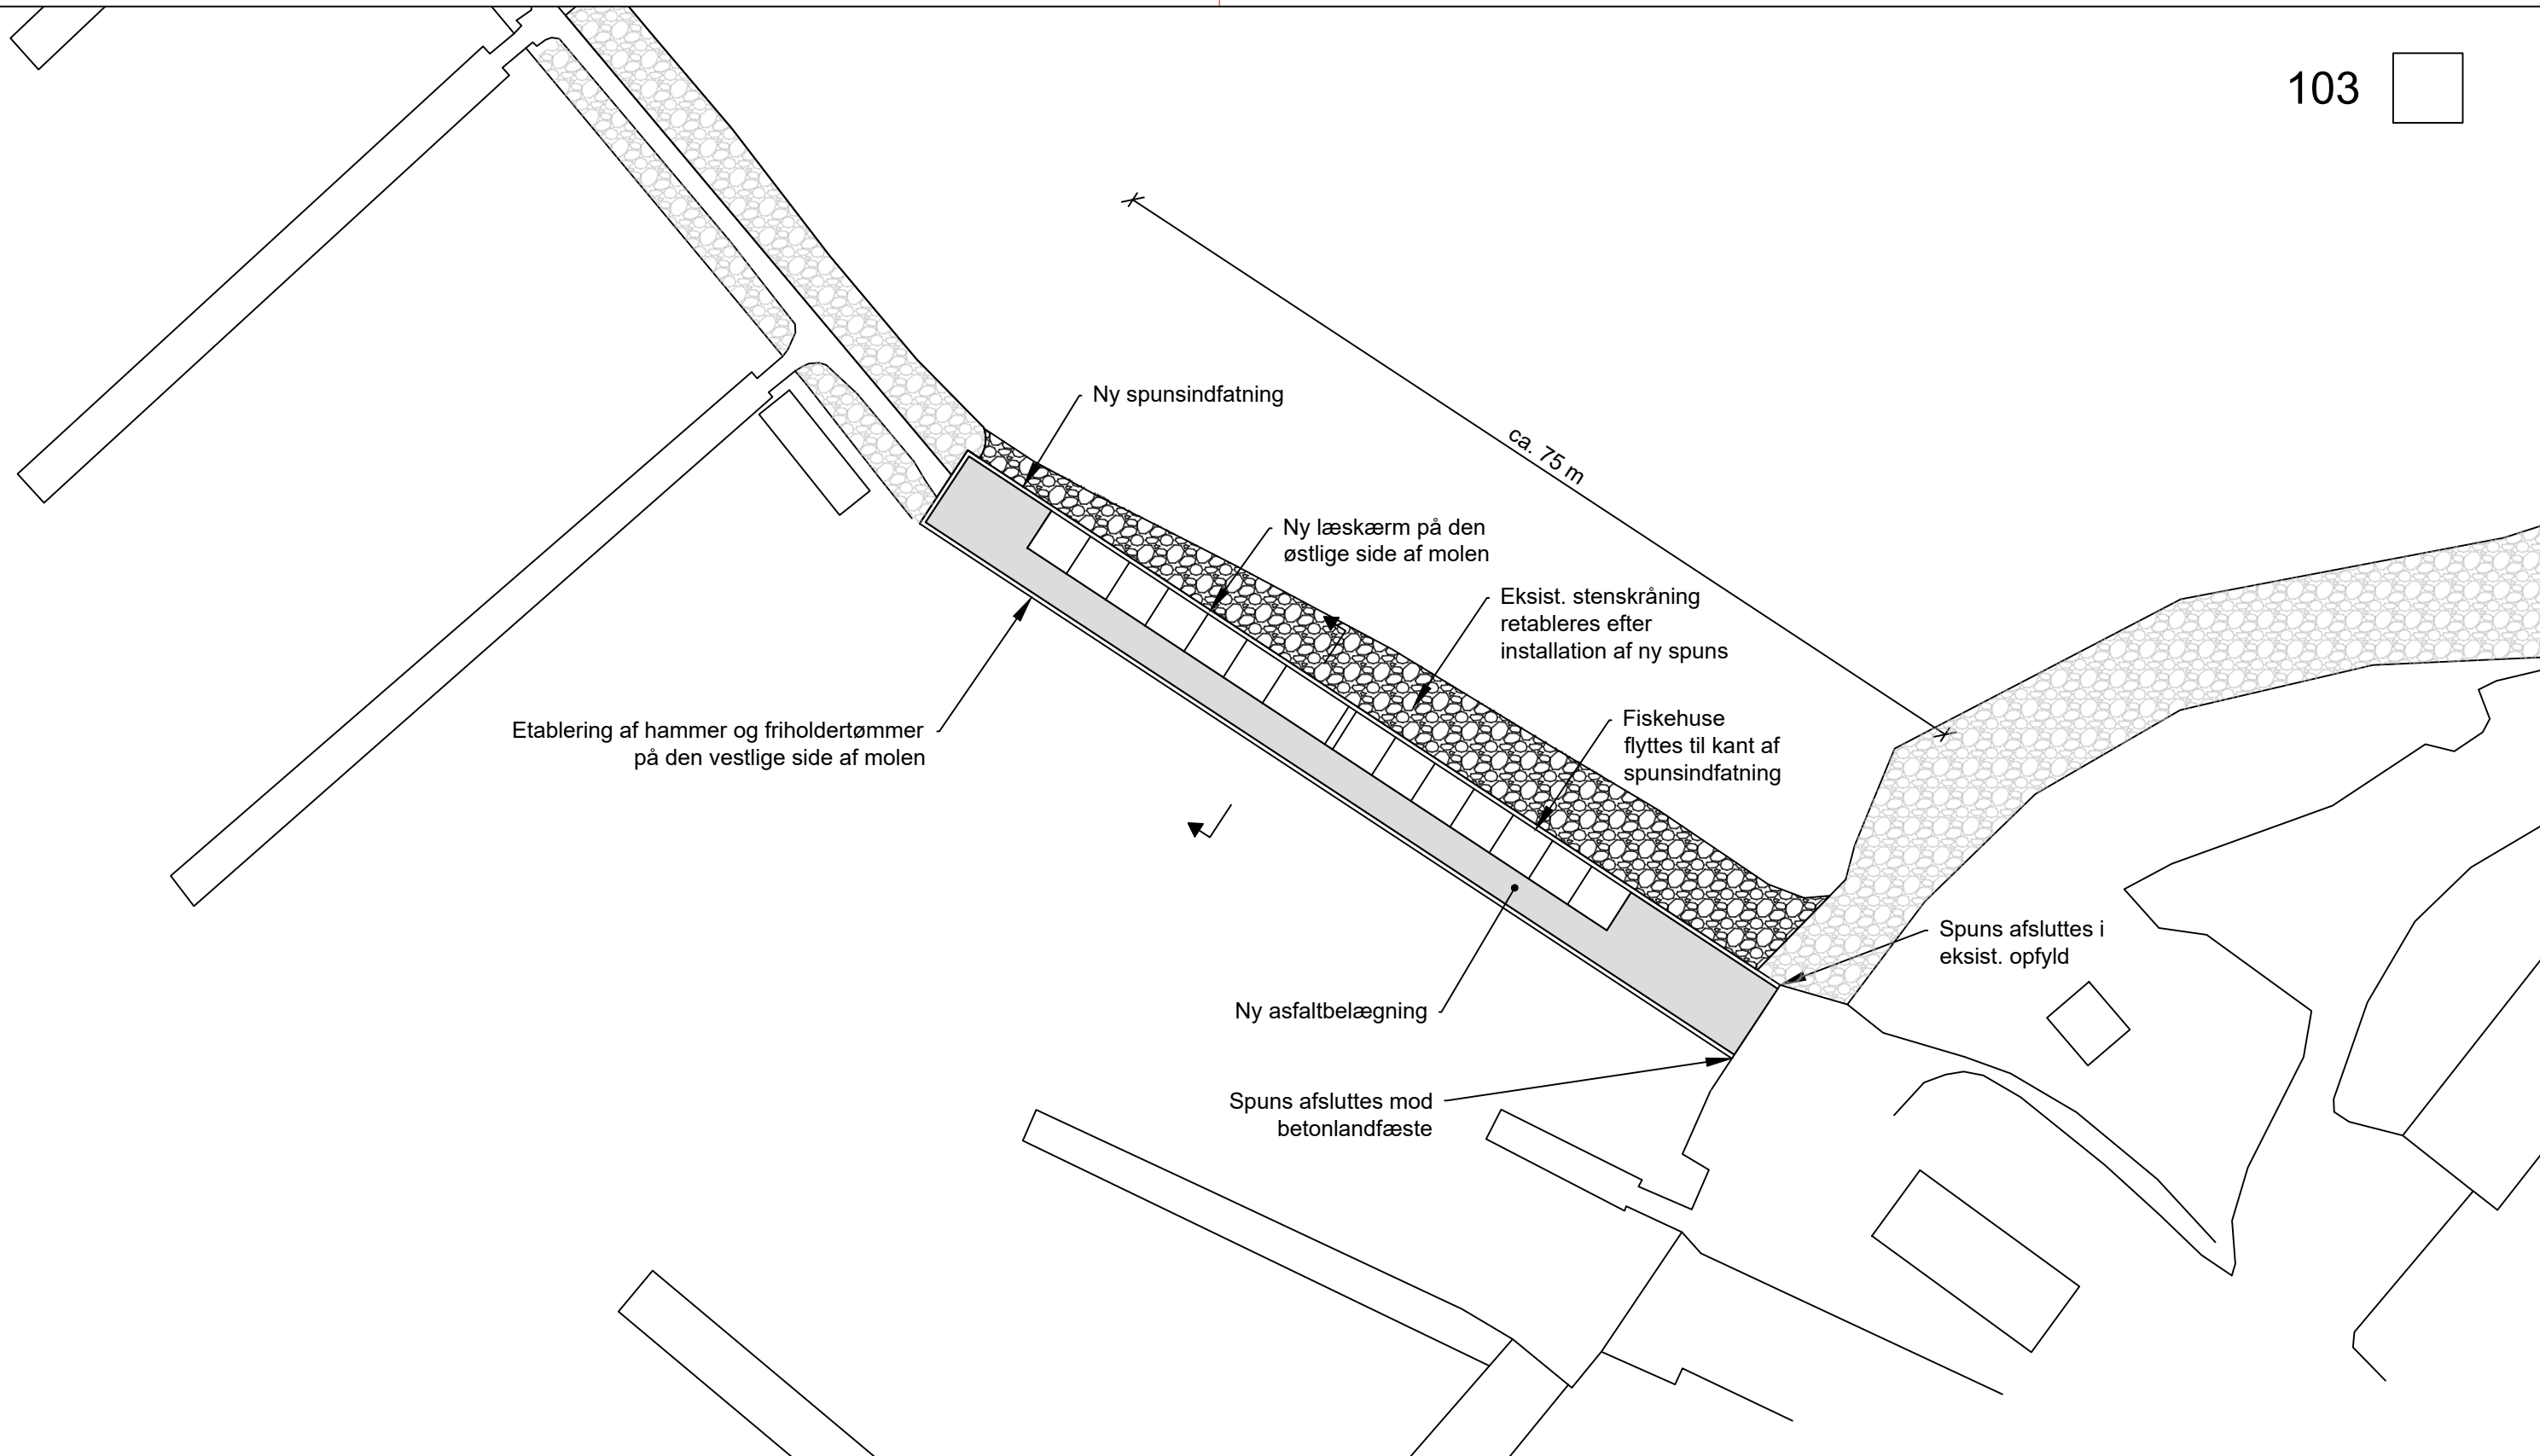
Løsningsforslag 2, 1:500

Etablering af hammer og friholdertømmer
på den vestlige side af molen

Ny spunsindfatning

Ny læskærm på den
østlige side af molen

Eksist. stenskråning
retableres efter
installation af ny spuns

Fiskehuse
flyttes til kant af
spunsindfatning

Spuns afsluttes i
eksist. opfyld

Ny asfaltbelægning

Spuns afsluttes mod
betonlandfæste

ca. 75 m
