Banedanmark

RFB Projekteringsfasen ATR 13

Besigtigelse af § 3 eng ved Vordingborg Station

Projekt nr.: 213525
 Dokument nr.: 1229788585
 Version 2
 Revision

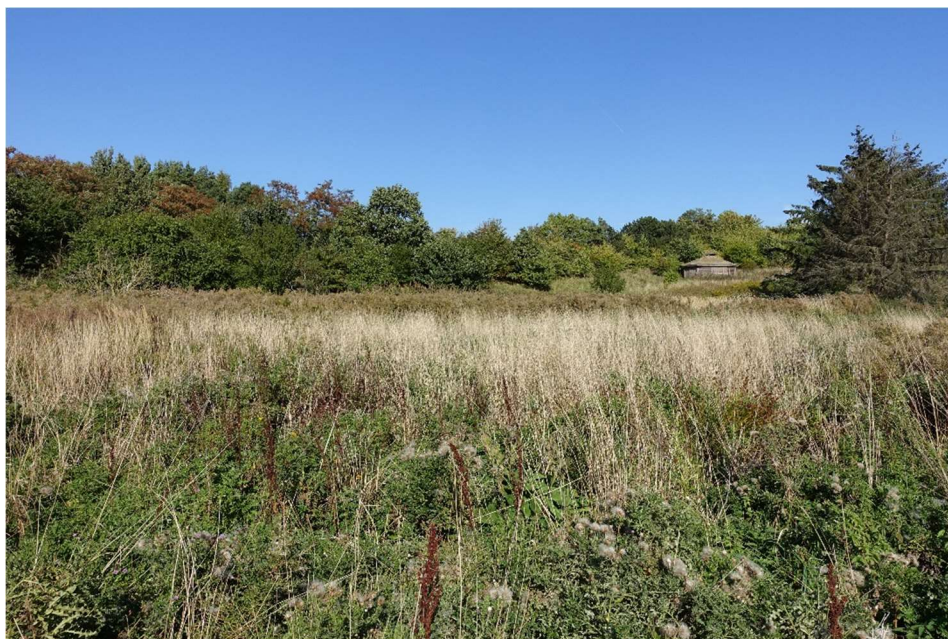
Figur 2.1: Udkig udover engområdet. Bagerst til højre ses grantræer der skærmer af for vandhullet.

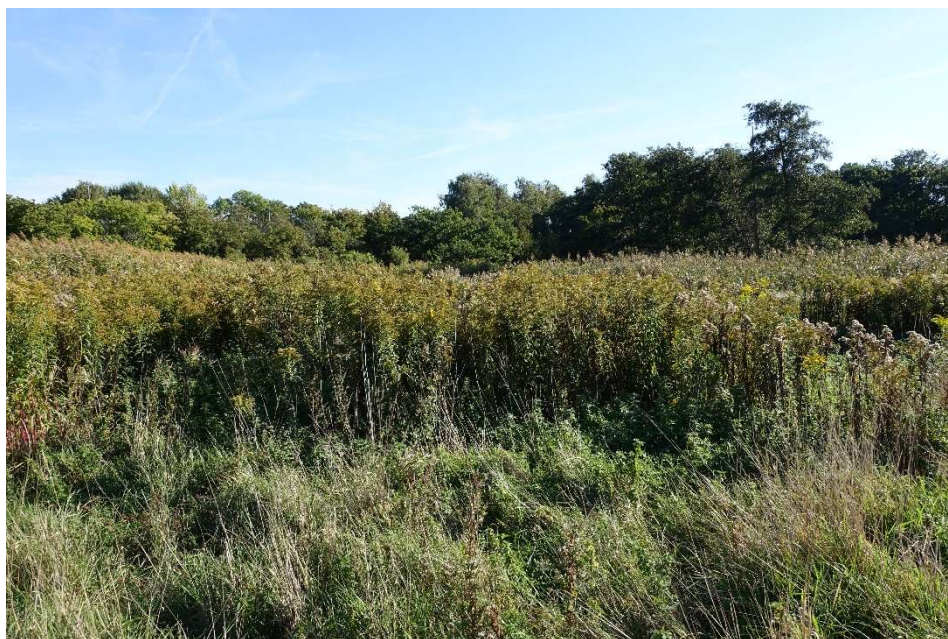
Figur 2.2: Bevoksning med sildig gyldenris.

1. Beplantningen i den sydlige del af området ryddes. Solitært egetræ bevares (se Figur 2.3).
2. Mulden rømmes af på hele arealet af § 3-engen og indtil 10 m fra kant af vandhullet. Hvis der er forekomst af invasive arter (gyldenris og rød hestehov inden for 10 m bræmmen fjernes muld og vegetation dog også her. Jord fra områder med invasive arter (gyldenris og rød hestehov) bortskaffes, mens resten af mulden evt. kan opbevares til genudlægning (uden for § 3).

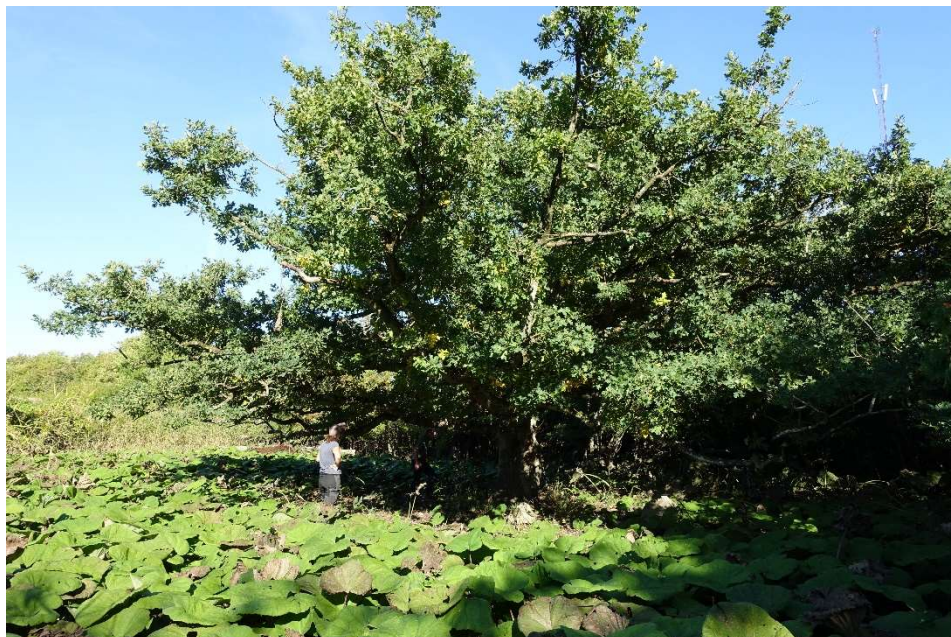
Figur 2.3 Bevoksning med rød hestehov foran det solitære egetræ.

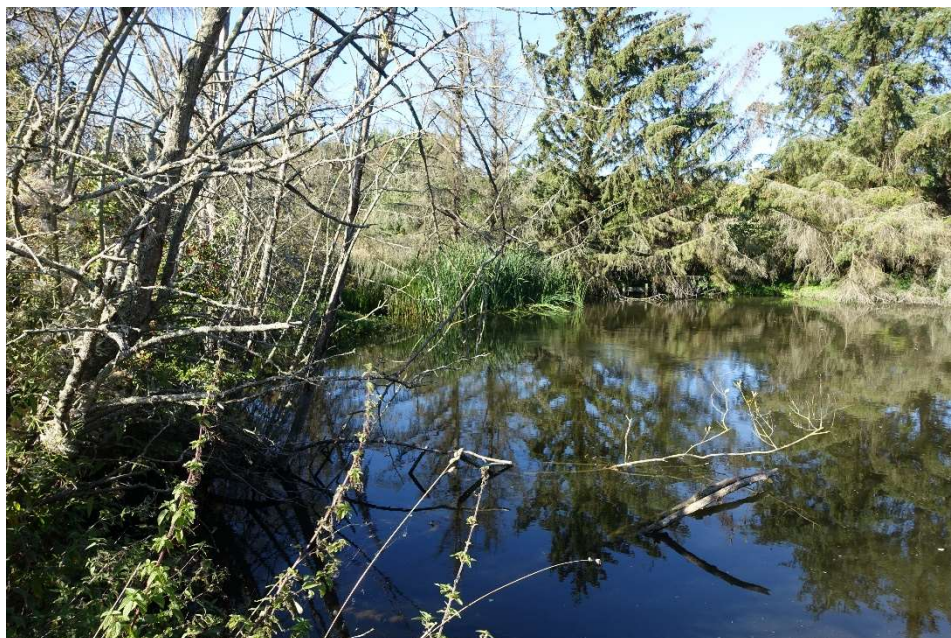
Midt på engen ligger et vandhul med en bevoksning af mindre grantræer omkring, nogle af træerne er delvis eller helt udgået. Vandhullets tilstand er ikke vurderet nærmere da dette ikke indgår som en del af den ønskede arbejdsplads.

Figur 2.4: Vandhuller med grantræer omkring.

3. Der opstilles et lægtehegn omkring vandhullet, så der friholdes en 10 m bred zone fra kanten af vandhullet.
4. Herefter udlægges ren stabilgrus på hele arbejdsarealet og arbejdspladen etableres.
