Snit: B-B
2019.10.10

København Havn			Høvring Toldbod 7, Postboks 2083, 1013 København K, Tlf. 33144340		
Betegnelse	Date	Sign.	Redmolen, syd		
a	21.09.93	PR	Azobespuns og glacis		
b			Plan og snit		
c			Date	11.03.93	Tegn. Nr.
d			Mål	1:20, 1:50, 1:2000	69/D10
e			Proj.	BP	
f			Tegn.	PR

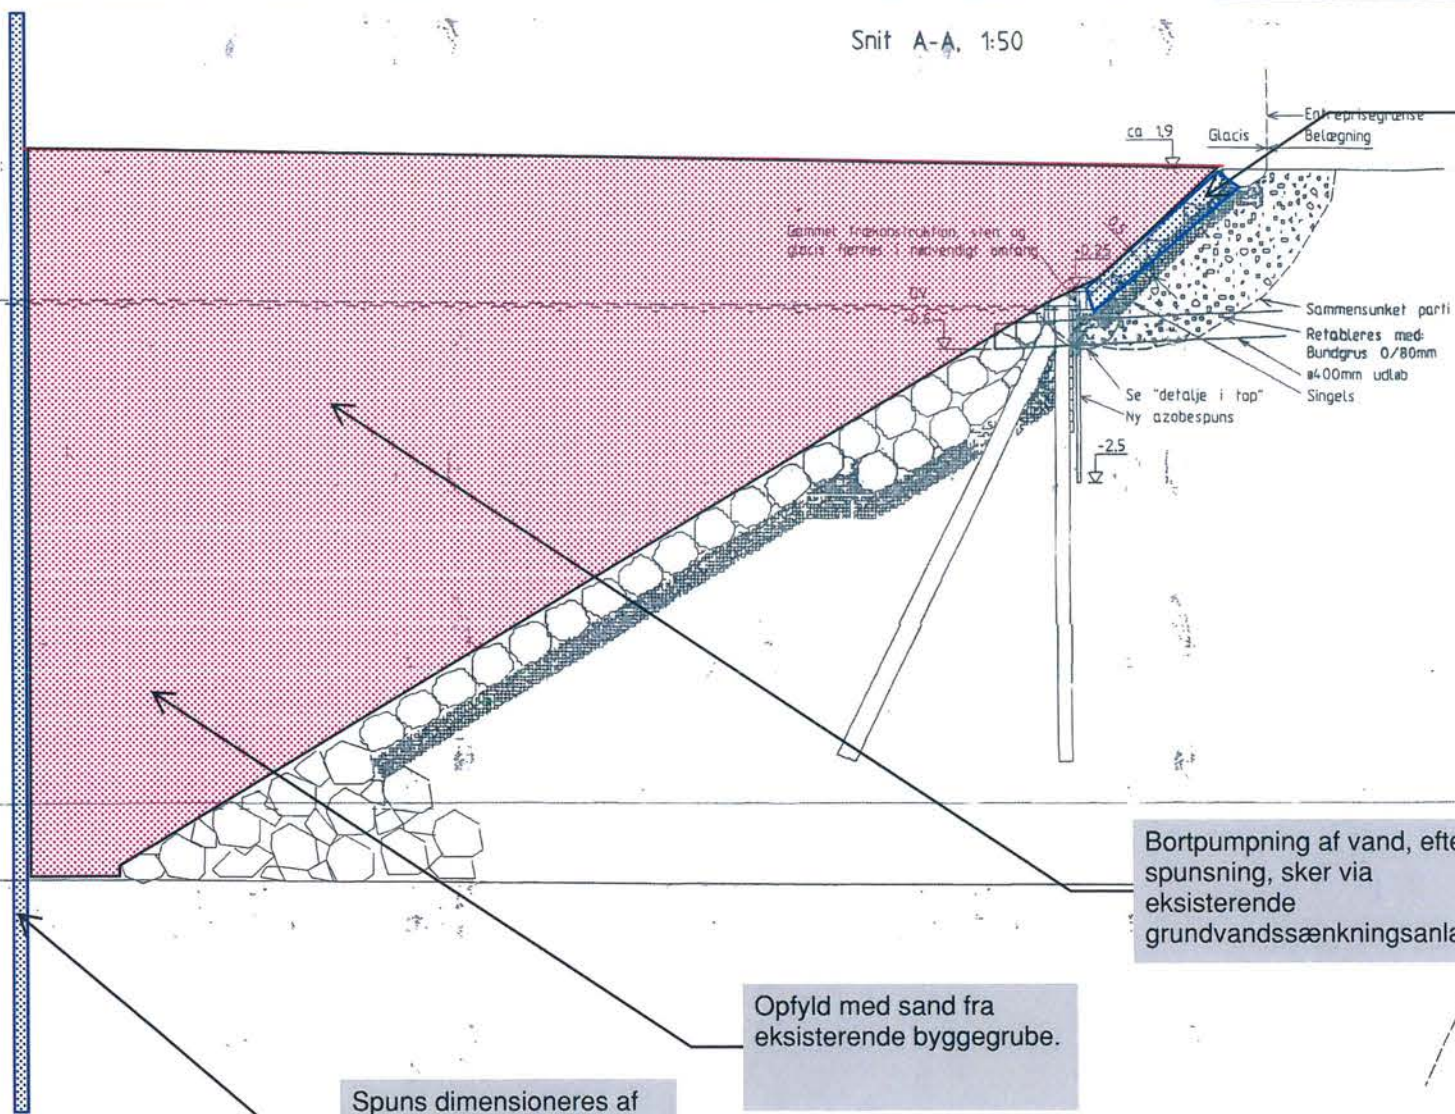
Snit A-A, 1:50

Eksisterende grantinsten fra glacis fjernes i det område hvor Cofferdam etableres og liggis i depot.

Glacis retableres i forbindelse med fjernelse af Cofferdam.

Bortpumpning af vand, efter spunsning, sker via eksisterende grundvandssænkingsanlæg.

Opfyld med sand fra eksisterende byggegrube.

Spuns dimensioneres af udførende entreprenør.
